Effacement d'un obstacle sur le ruisseau de l'Artilla - 2012

Historique du chantier – décembre 2013

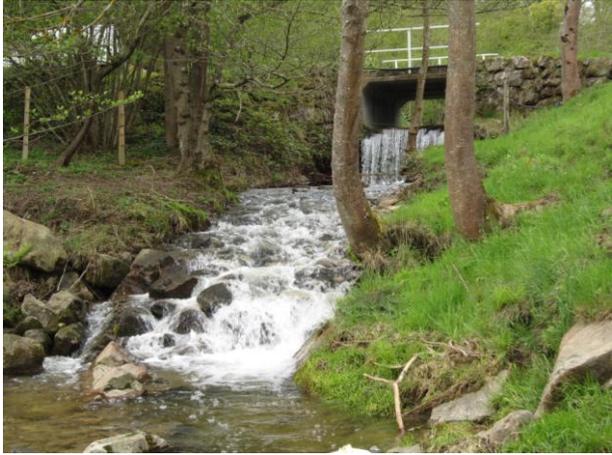
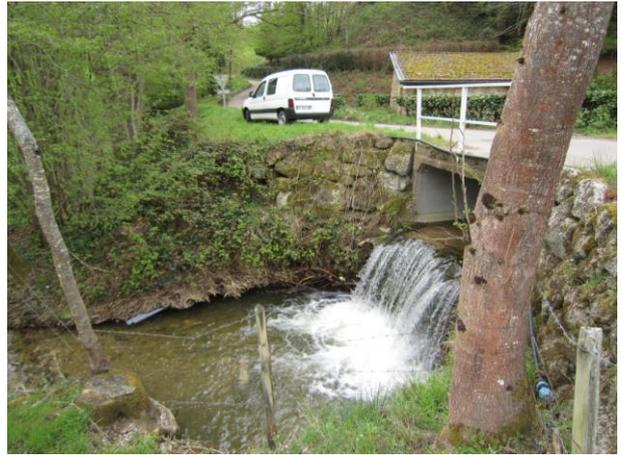
ETAT INITIAL DU SITE

Le site est à proximité d'un ancien moulin. Une voie intercommunale franchit le cours d'eau par l'intermédiaire d'un ouvrage cadre béton. A la suite de la mise en oeuvre de cet ouvrage, une zone d'affouillement s'est créée laissant place à un seuil de 2m de haut en aval de l'ouvrage. Cette voie est utilisée par les riverains et par des engins agricoles. Anciennement, une rampe existait en aval du franchissement. Des crues successives ont progressivement emporté cette rampe et une fosse s'est créée. Les poissons s'accumulaient en aval de l'obstacle.

Seuil de plus de 2 m de hauteur, infranchissable pour la population piscicole.

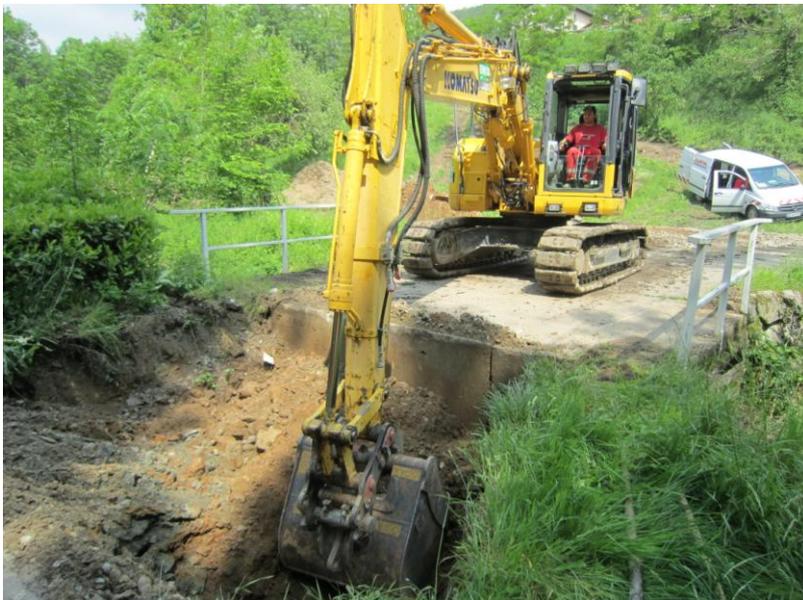
DEMARRAGE DES TRAVAUX – MAI 2012 -

Début des terrassements, enlèvement de l'ouvrage existant

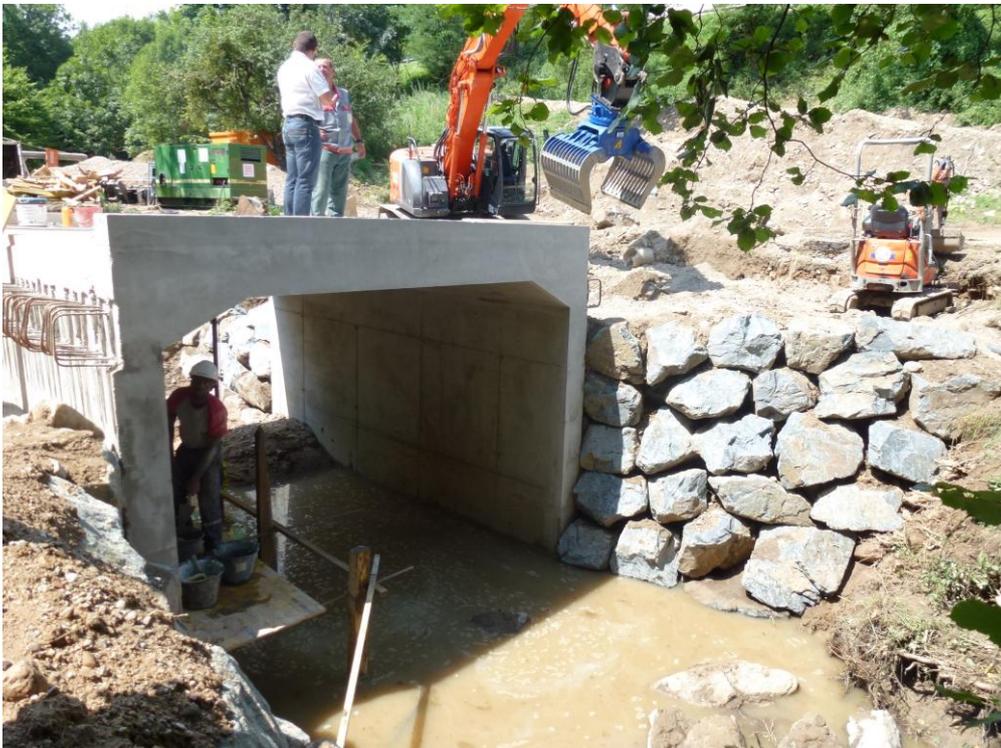
ETAPE 2 – MISE EN PLACE DES ENROCHEMENTS

Protection de l'entonnement du pont

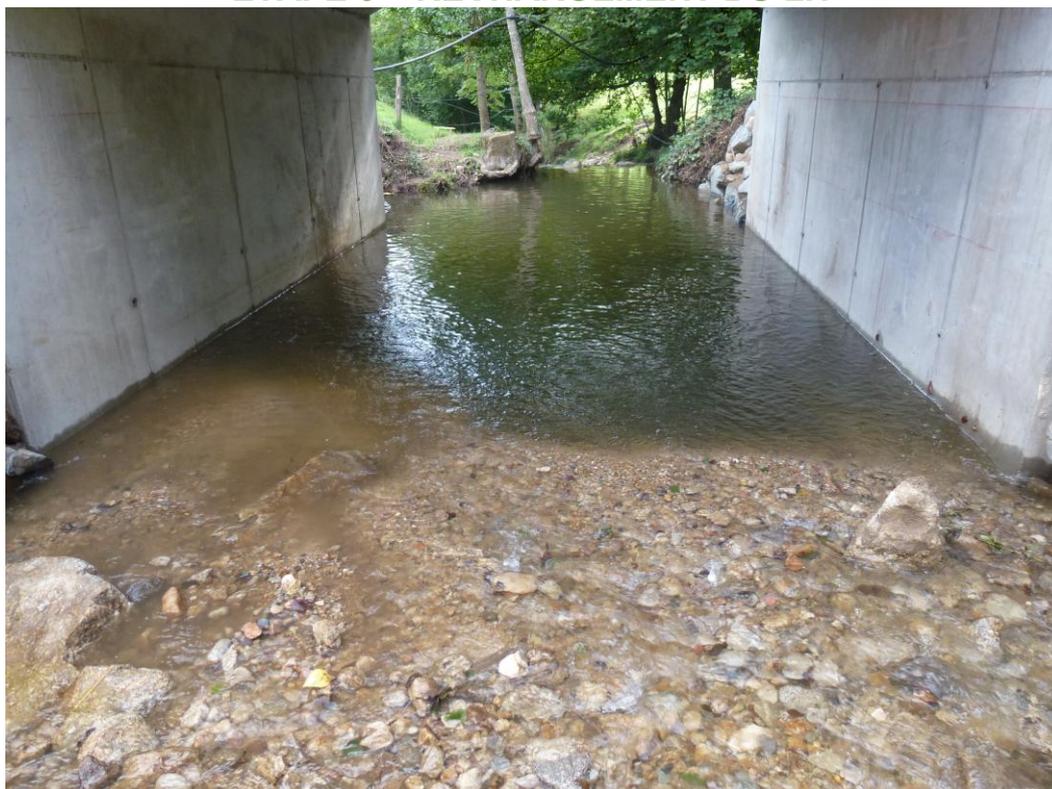
ETAPE 3 – RECHARGEMENT DU LIT

Vue sous l'ouvrage – reconstitution naturelle du substrat du cours d'eau

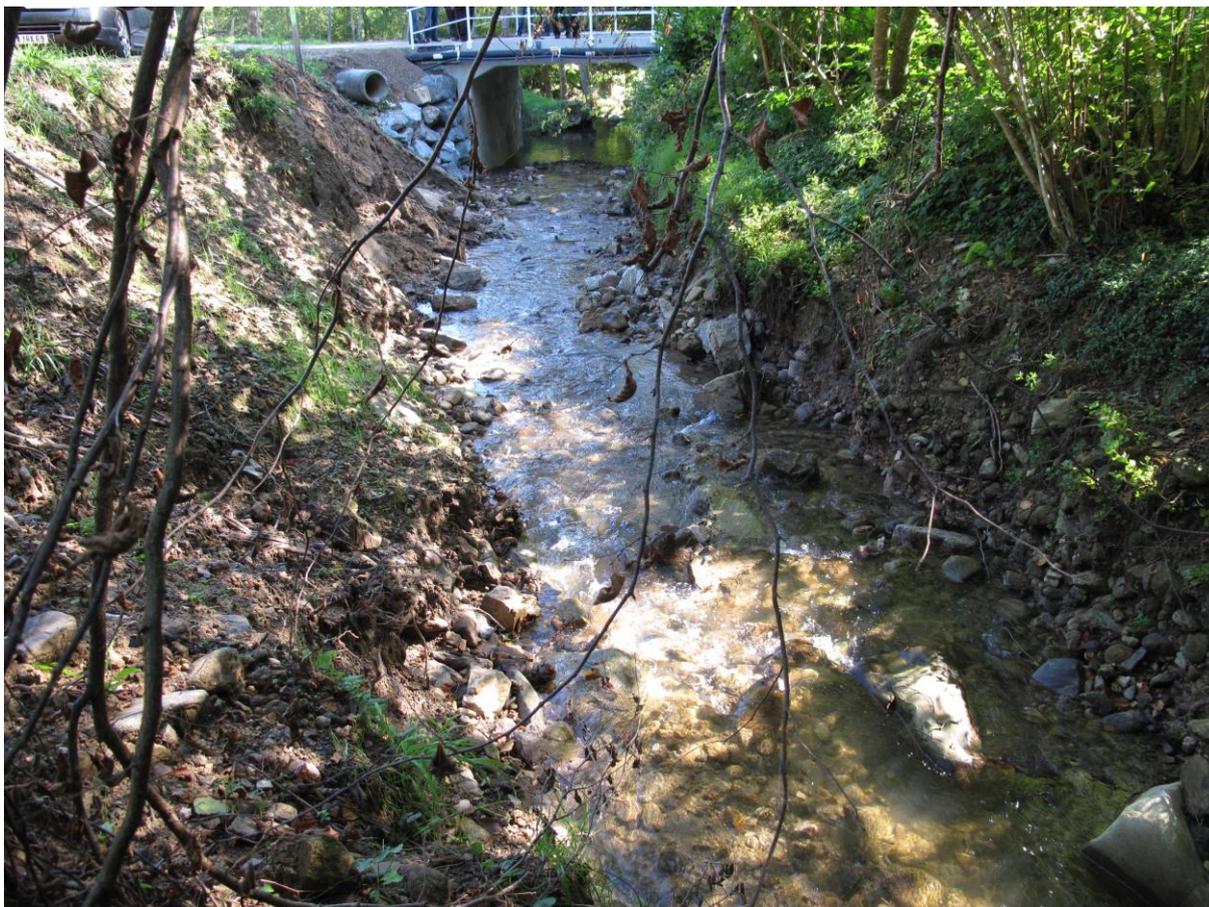
Restauration des écoulements lotiques, diversité de faciès et de substrats retrouvée, franchissabilité piscicole restaurée.
