## Compte rendu d'action

### Effacement de deux retenues collinaires et d'un seuil sur le Bozançon

Démolition des barrages  
2012-2013

Rapport photographique

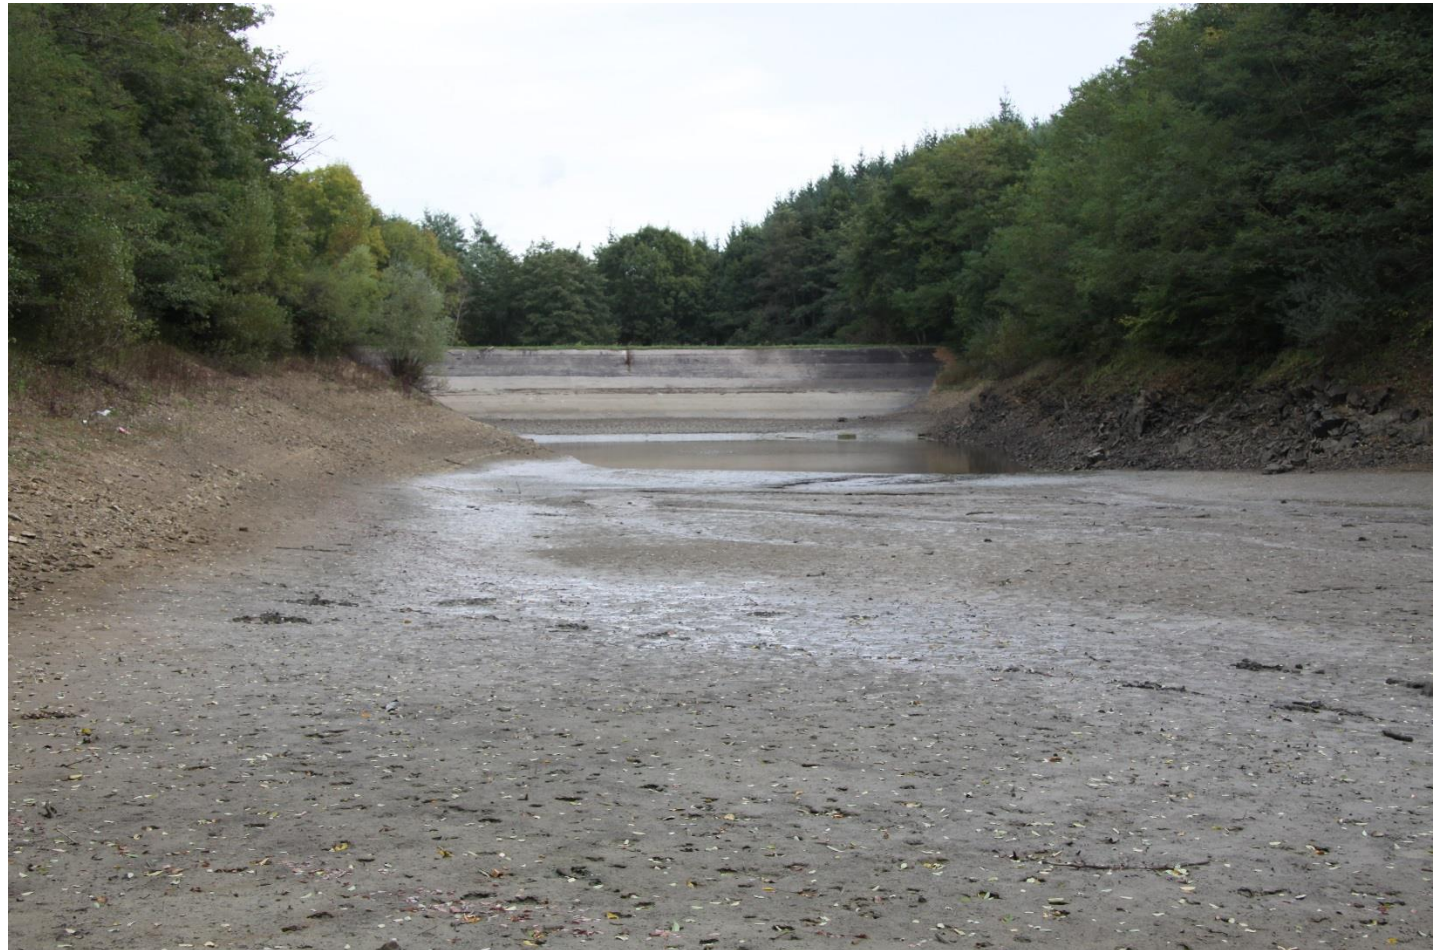
# Le barrage amont avant travaux

En cours de vidange

Construction: 1964

Matériau: terre

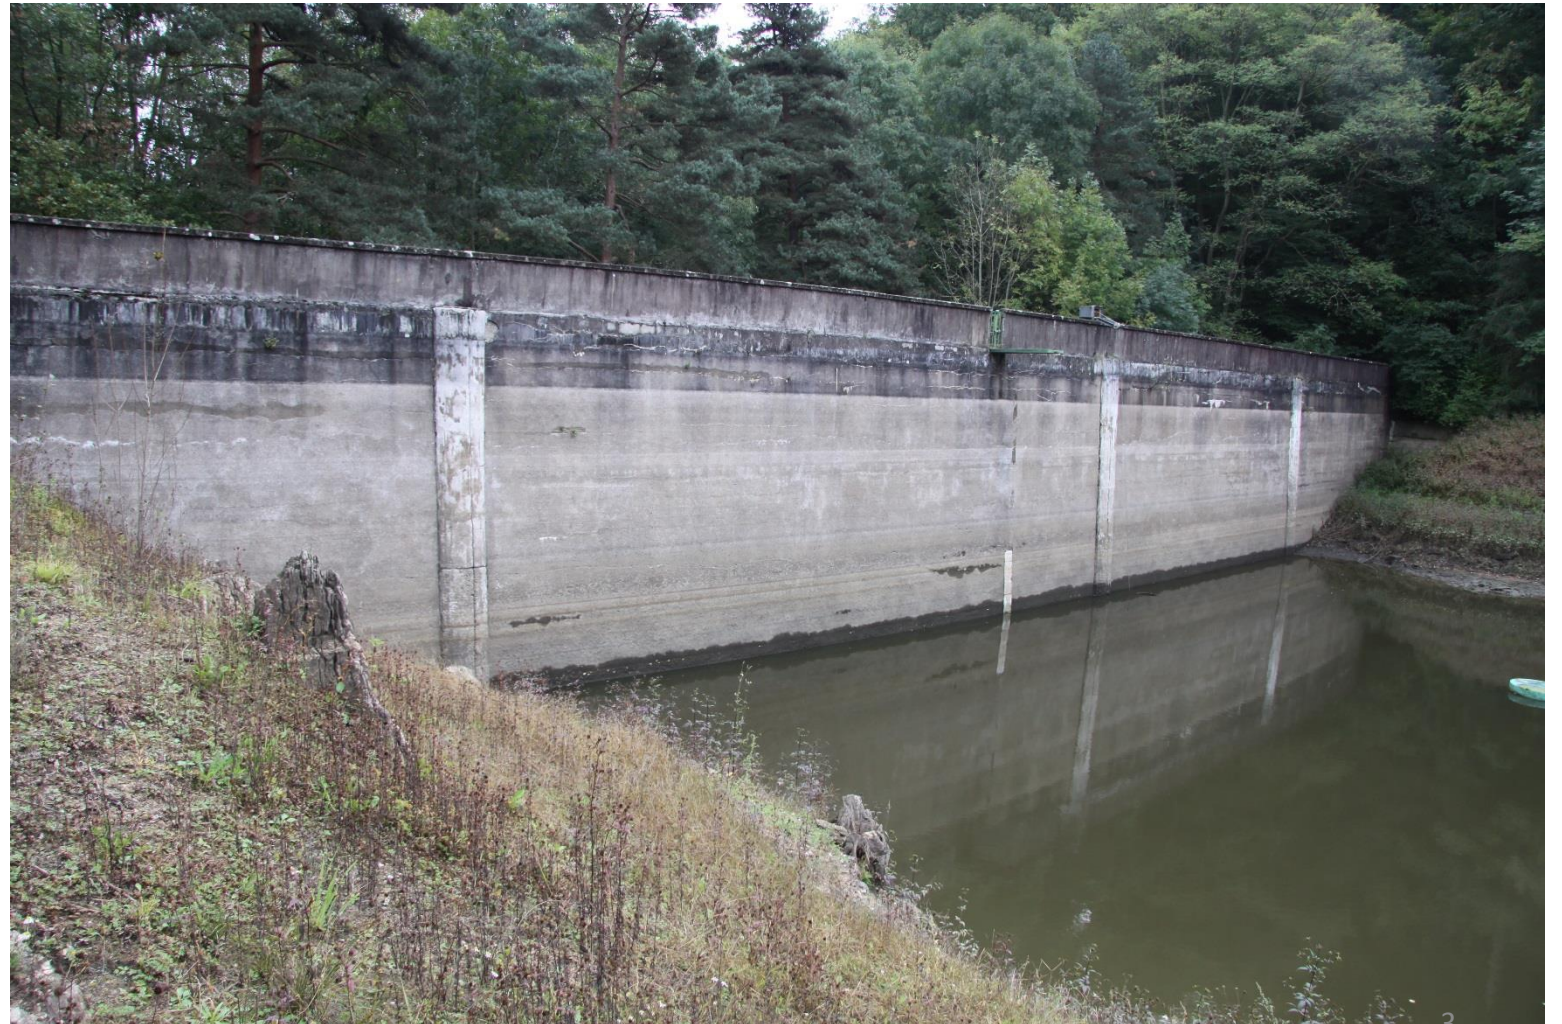
# Le barrage aval avant travaux

En cours de vidange

construction: 1934  
Matériau: béton

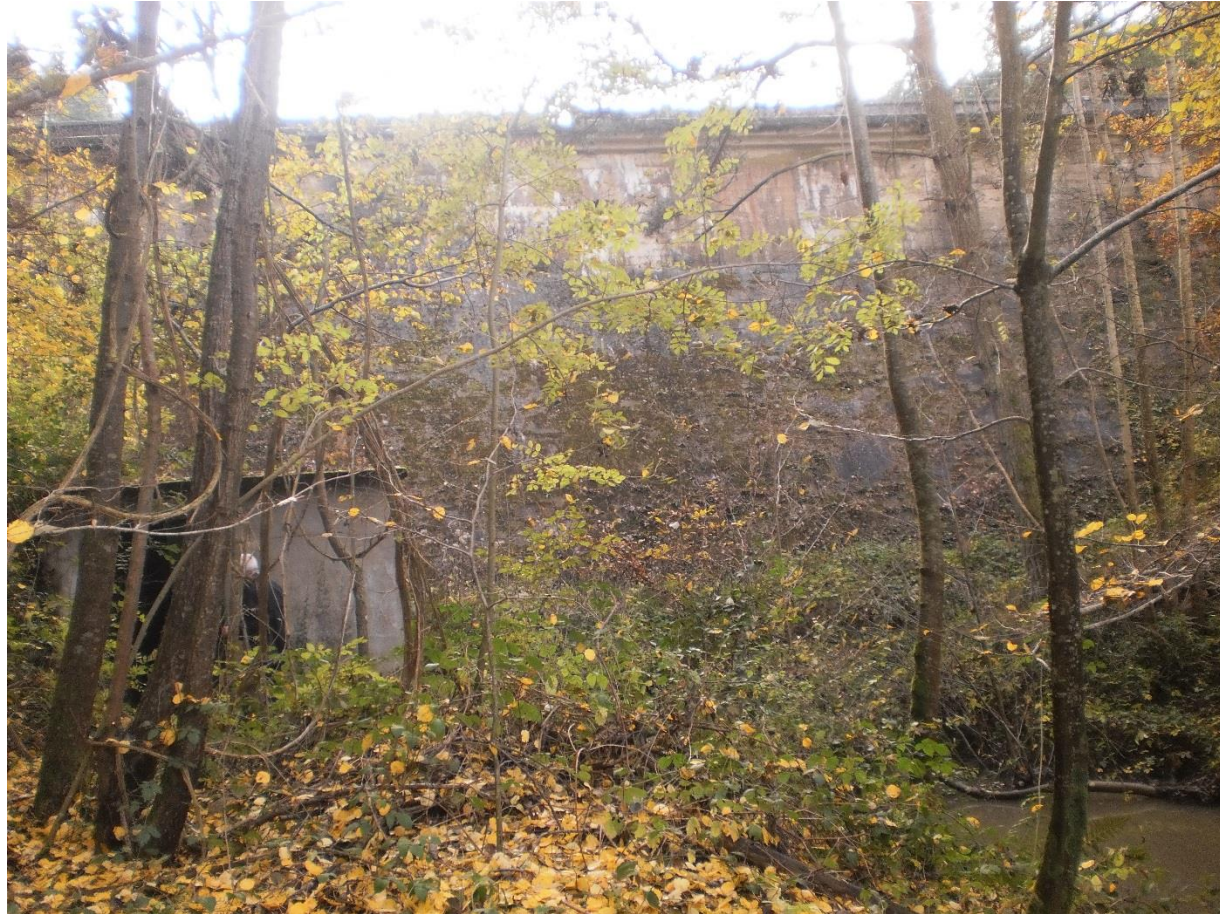
# Le barrage aval avant les travaux

Le barrage vu de l'aval.

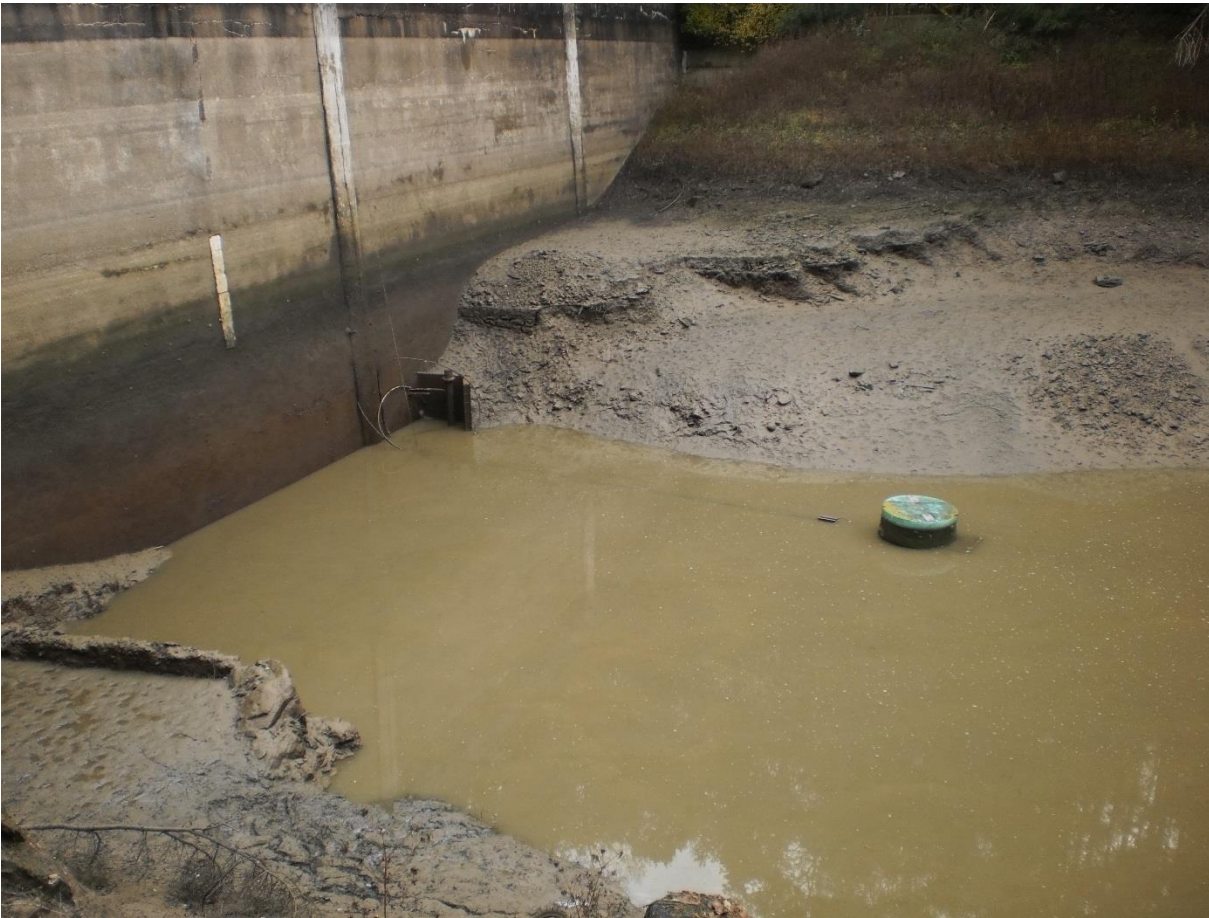
# Le barrage aval avant travaux

En fin de vidange, la prise d'eau au pied du barrage apparaît.

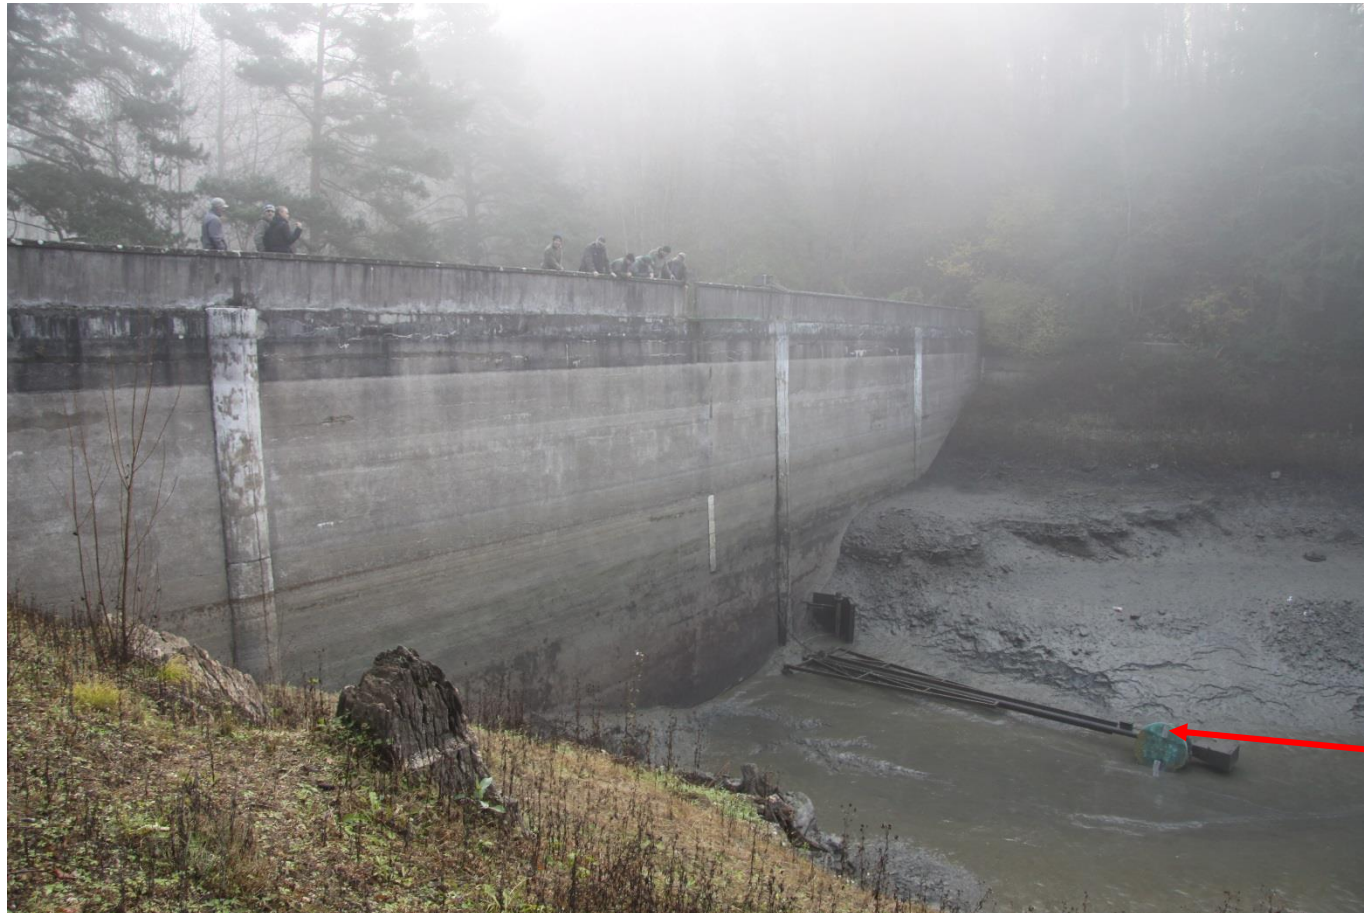
# Le barrage aval: les travaux débutent

Le barrage est  
complètement vide

Prise d'eau mobile

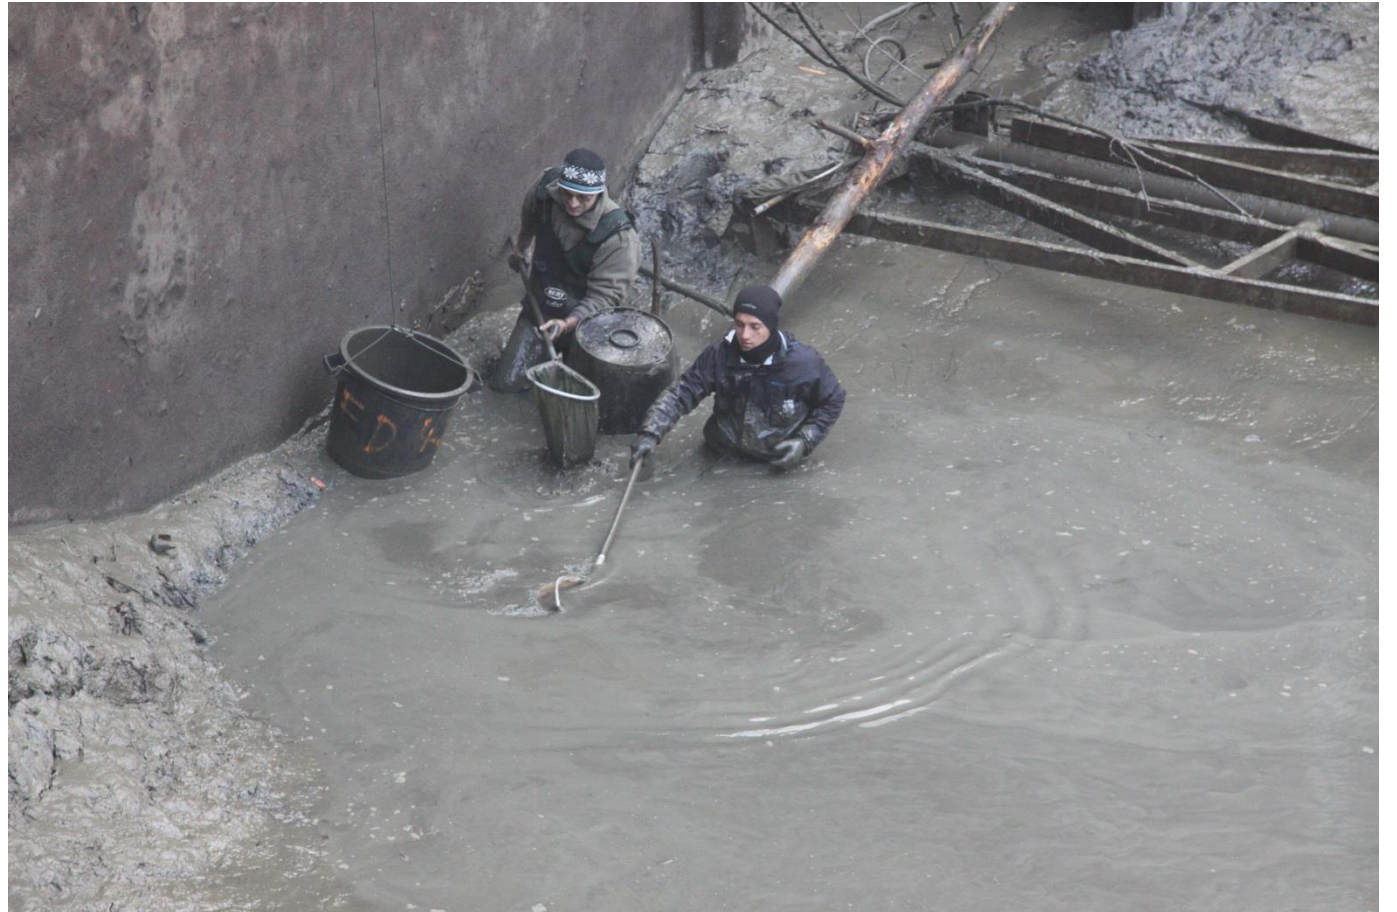
# Barrage aval

Avant le  
commencement des  
travaux, pêche des  
poissons.

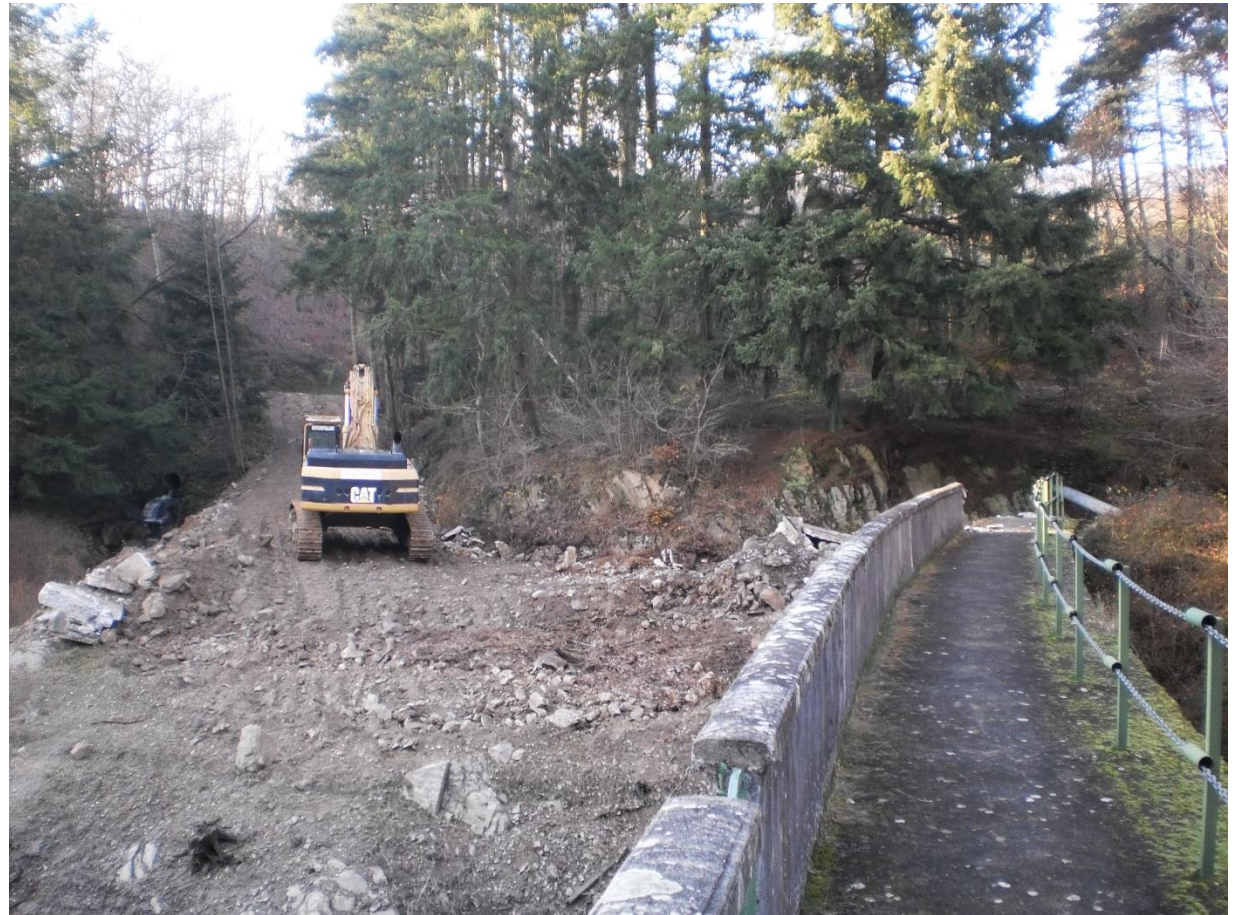
# Barrage aval

Les travaux commencent.

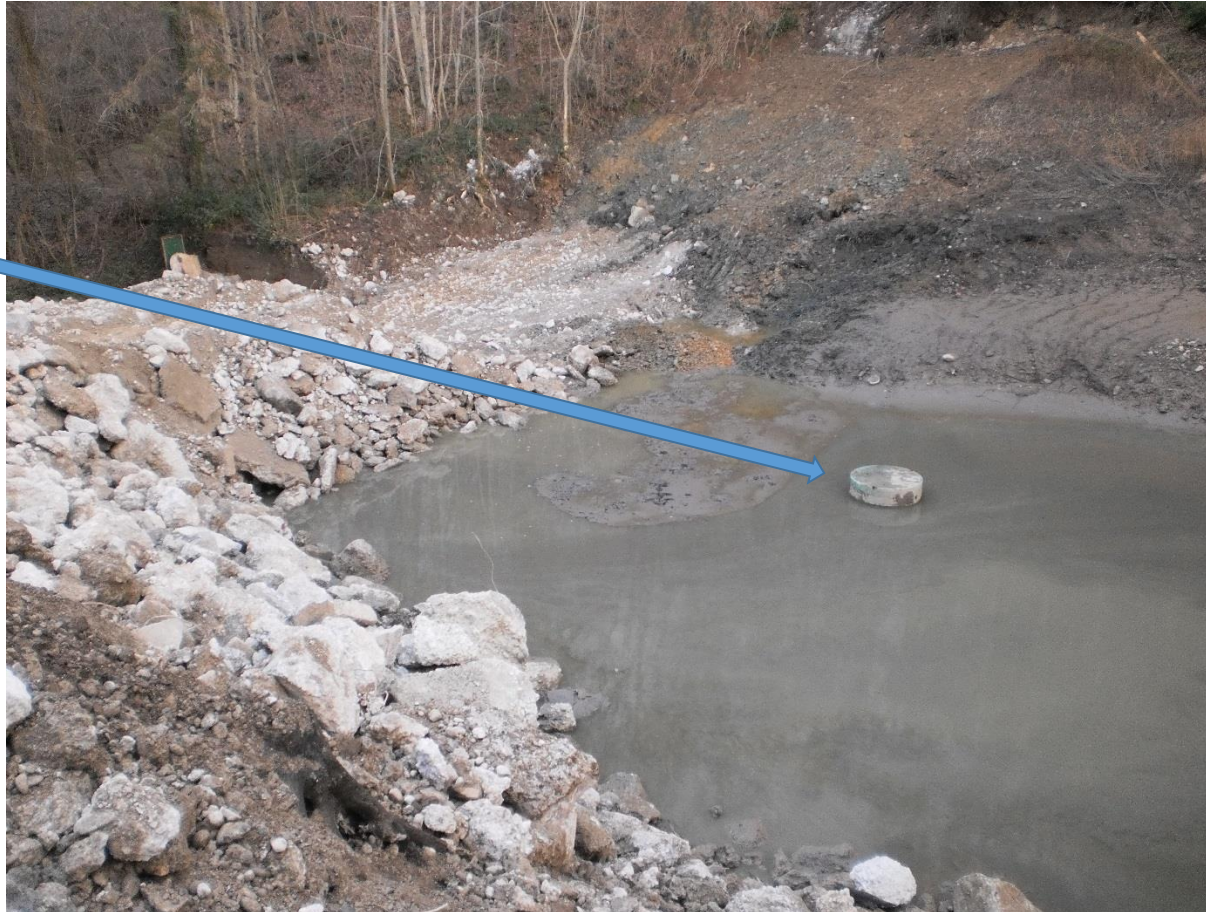
# Barrage amont- pendant les travaux

Toujours visible: la  
prise d'eau au fond  
de la retenue

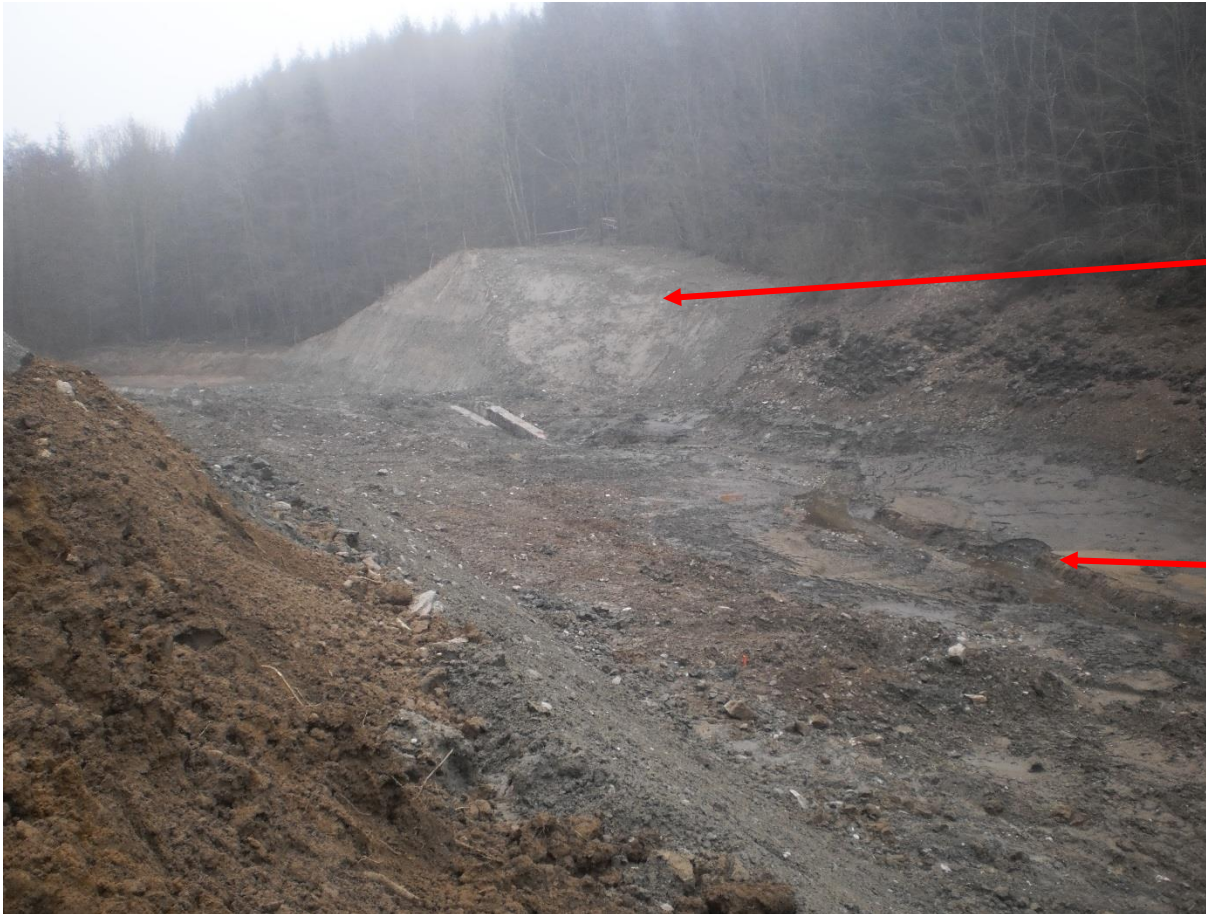
# Le barrage amont

après démolition

Encore visible,  
l'attachement du barrage

Lit du cours d'eau

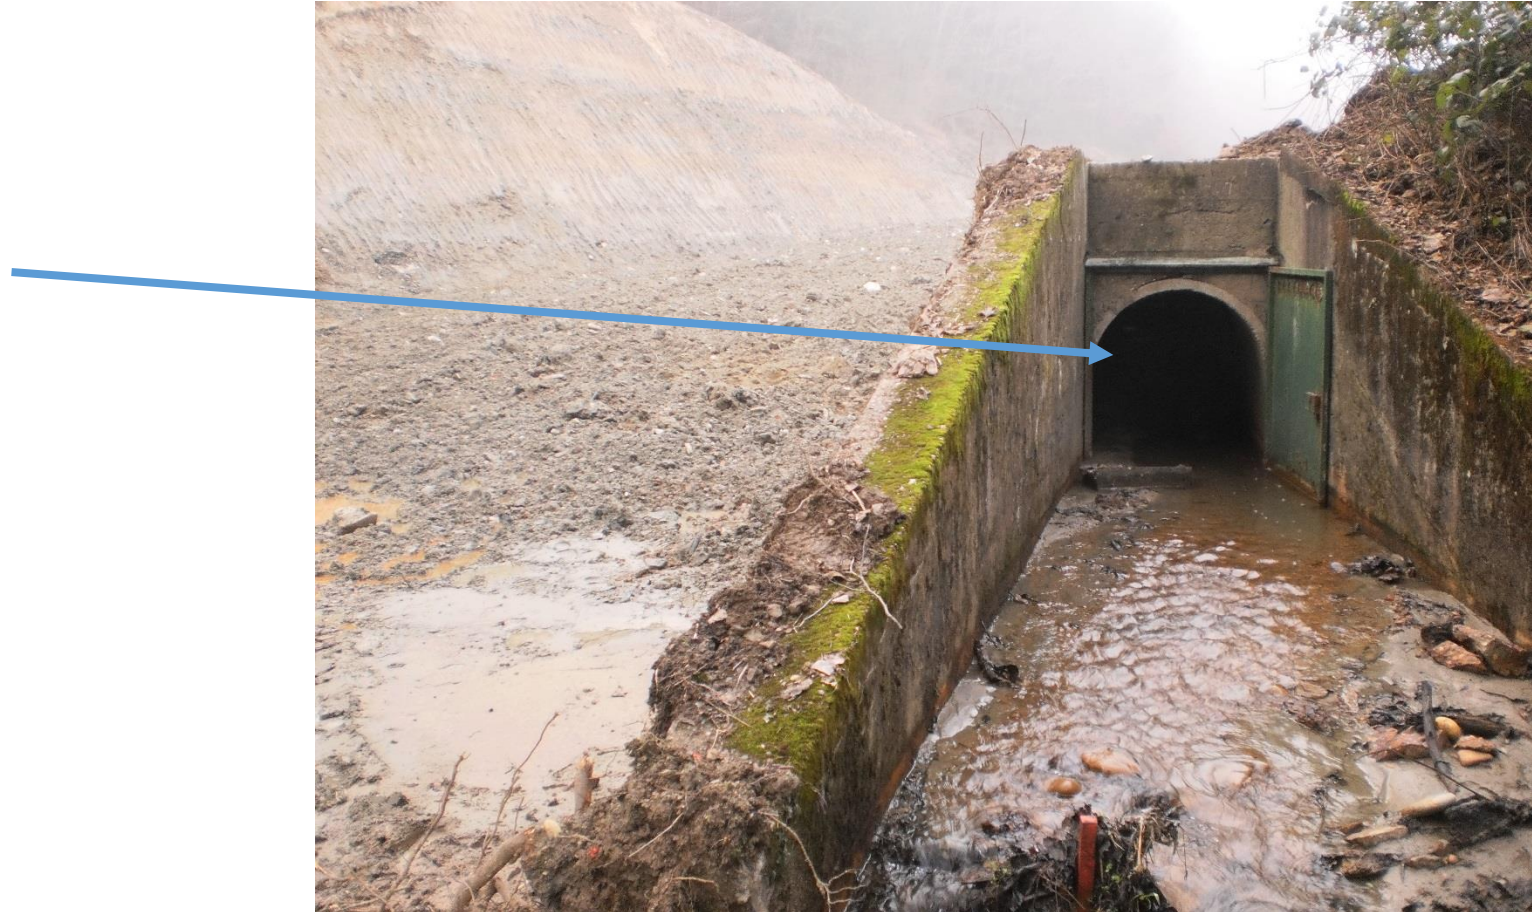
# Le barrage amont

Chambre des vannes avant  
démolition

La vidange s'est faite par ce  
conduit

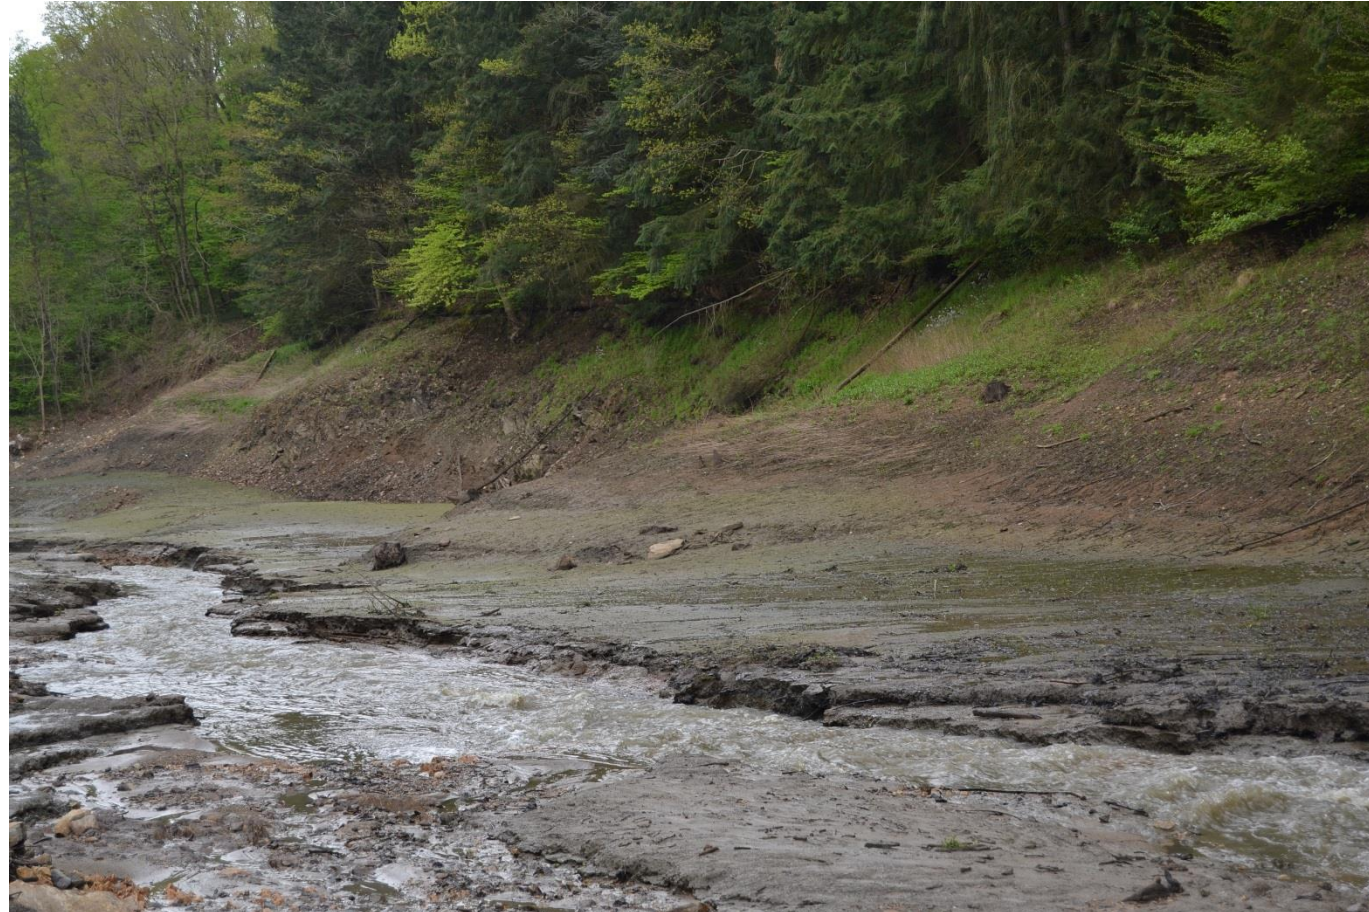
# Après les travaux:

Le lit du cours d'eau reprend ses méandres.

Les flancs de l'ancien lit commencent à reverdir.

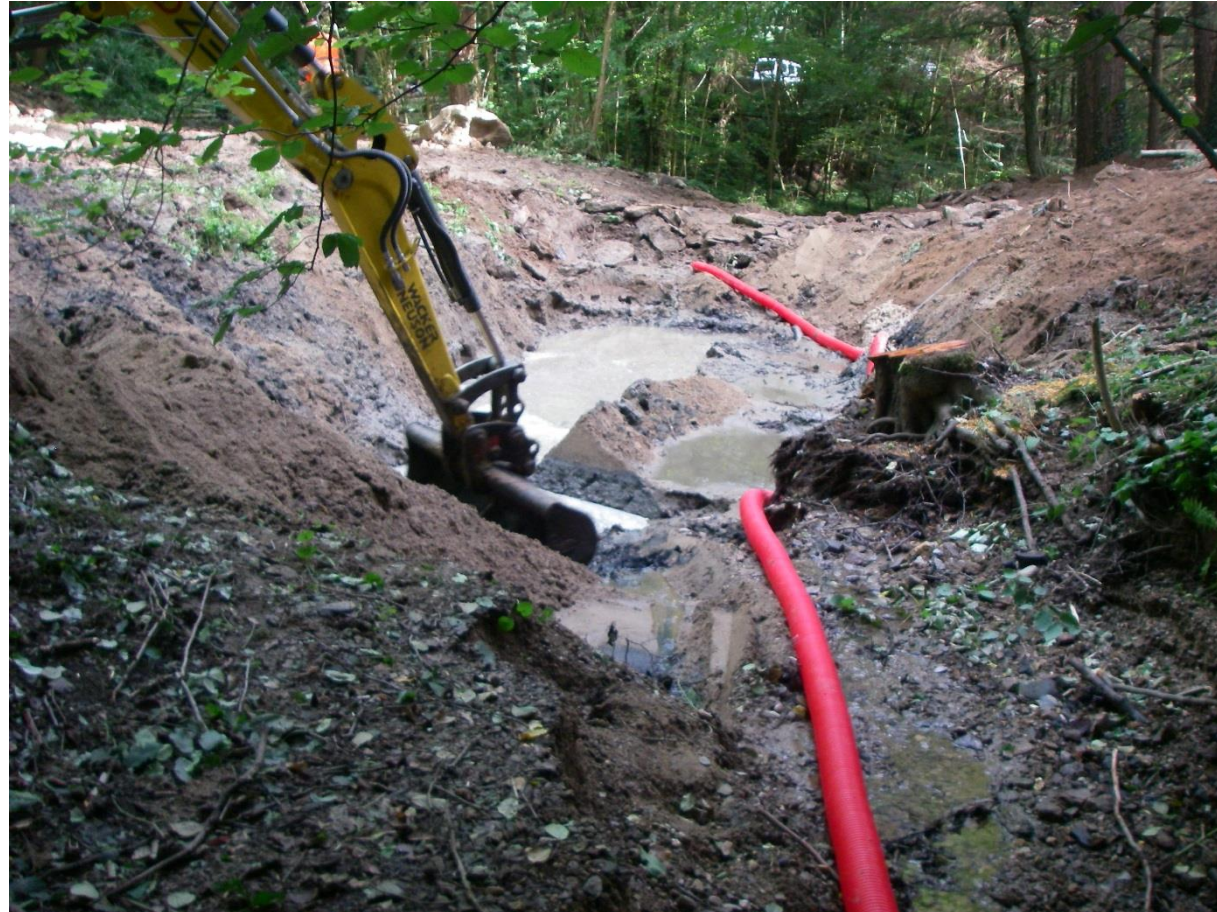
# Démolition du seuil intermédiaire

Le curage du seuil intermédiaire  
avant démolition
