## Suivi des frayères à brochet restaurées sur la Saône et l'Azergues aval Année 2021

**Mars 2022**

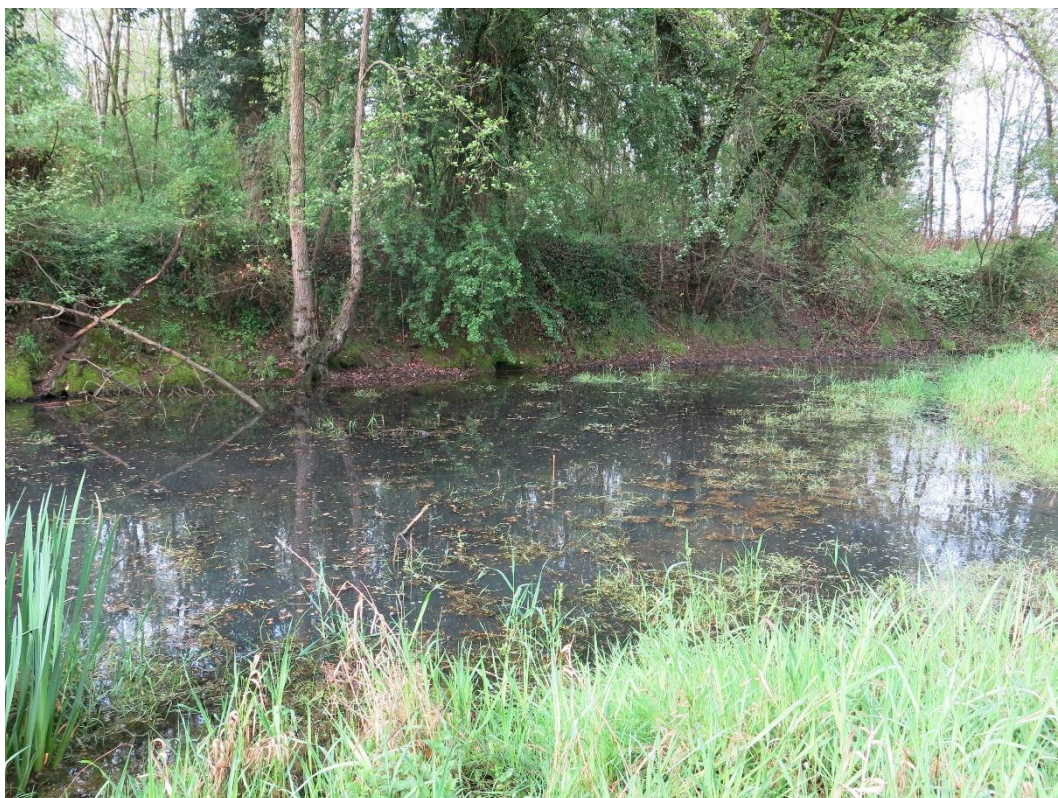
**Figure 5 : Photo illustrant la frayère de Lucenay en 2021**

Depuis le début du suivi, on notera un envasement assez important de la zone ouest de la frayère avec une végétation immergée qui se raréfie. Par ailleurs, la renoue du Japon envahit progressivement les talus et constitue une menace à moyen terme pour la frayère.

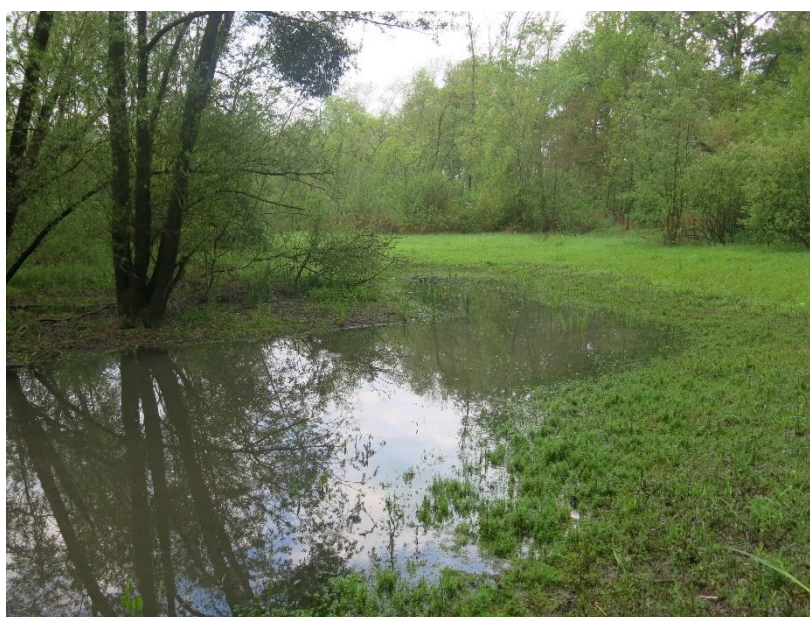
Figure 7 : Photo illustrant le site de la frayère de Boistray en 2021

Au moment de l'inventaire, la surface en eau de la frayère a été évaluée à environ 190m² avec une profondeur moyenne de 15cm et une maximale de 30cm. L'inventaire complet de la zone a permis de mettre en évidence seulement des pseudorasboras et une écrevisse de Louisiane. Comme noté ces dernières années, la végétation aquatique se développe lentement et pourrait être accélérée avec quelques plantations complémentaires. On notera l'expansion de la rorripe qui profite des périodes estivales sèches. Aujourd'hui, l'hydrologie de la Saône et des encombrants dans les biefs d'accès peuvent limiter la reproduction.

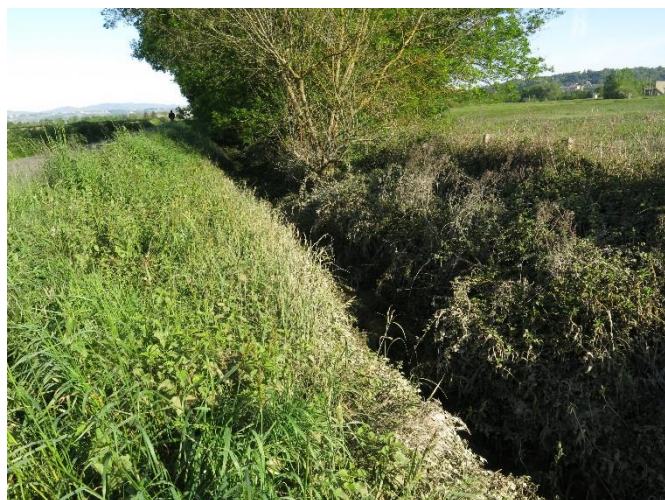
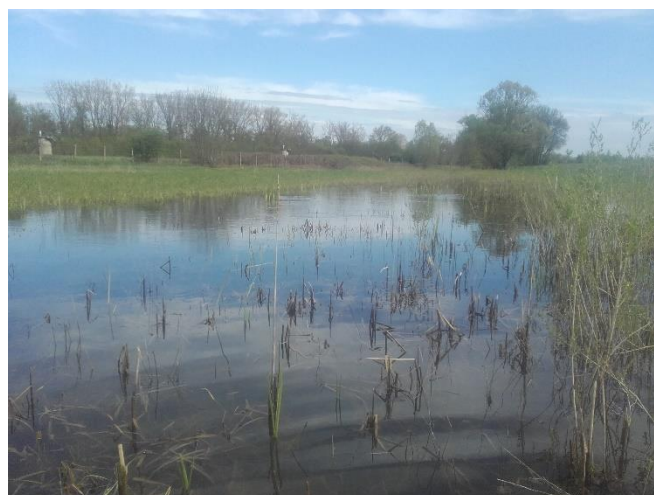
Figure 9 : Photos illustrant le fossé de connexion ainsi que la frayère sur le site de Quincieux en 2018

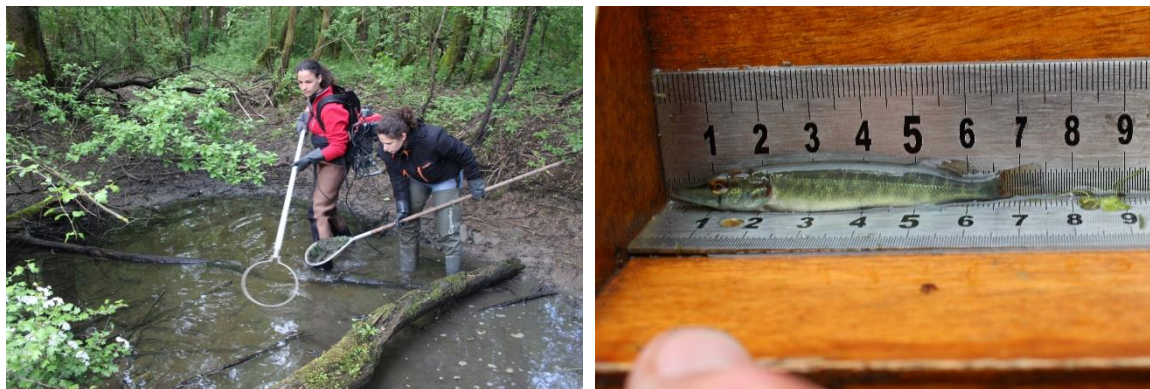
**Figure 10 : Pêche électrique (marais de Boistray) et brocheton capturé (frayère de Lucenay en 2017)**

Le matériel employé est un groupe portatif de type FEG 1700 (Marque EFKO) utilisé lors de prospections à pied. Le poisson est attiré par le courant en direction de l'anode où l'épuisette permet de le capturer. Les individus sont ensuite déterminés à l'espèce, comptés et mesurés avant d'être remis à l'eau.

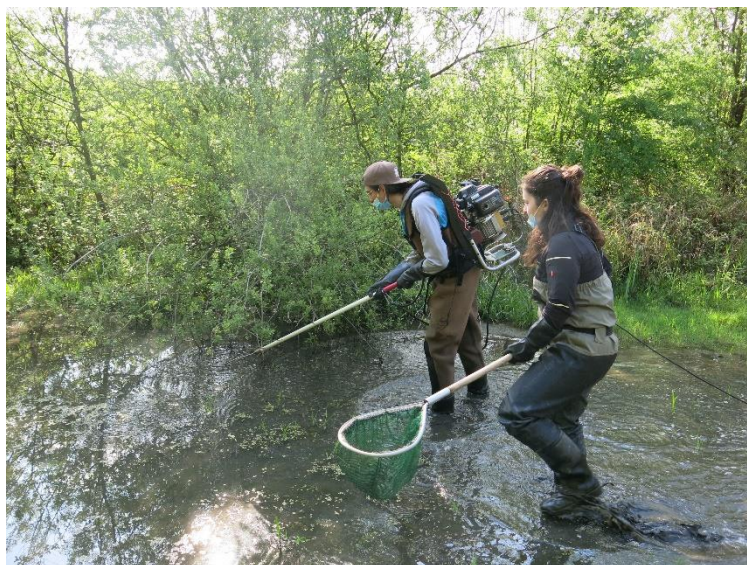
Lors de l'inventaire, les profondeurs étaient comprises entre 5 et 60cm avec une moyenne de 25cm. La réalisation de 61 points de pêche a permis la capture des poissons présentés dans le Tableau 1.

Figure 12: Frayère de Marcilly lors de l'inventaire piscicole en 2021 (photo : FDAAPPMA69)

Les espèces présentes sont caractéristiques de ces annexes hydrauliques lenticques : poisson-chat, pseudorasbora affectionnent ce type de milieu. On notera tout de même la présence de l'ablette et du vairon, deux espèces issues de l'Azergues. À nouveau, aucun brocheton n'a été recensé en 2021. En raison de la connexion hivernale présumée faible, l'effectif total est l'un des plus faible jamais recensé.

Rappelons que ce tronçon de l'Azergues est totalement déconnecté de la Saône par le barrage de Morancé. L'aménagement d'une rivière de contournement est prévu à l'horizon 2023 afin de rendre franchissable l'ouvrage, permettant notamment aux brochets l'accès à cette frayère depuis l'Azergues aval et la Saône. En l'état actuel, ce site ne paraît pas être fonctionnel faute sans doute de géniteurs présents sur le tronçon.

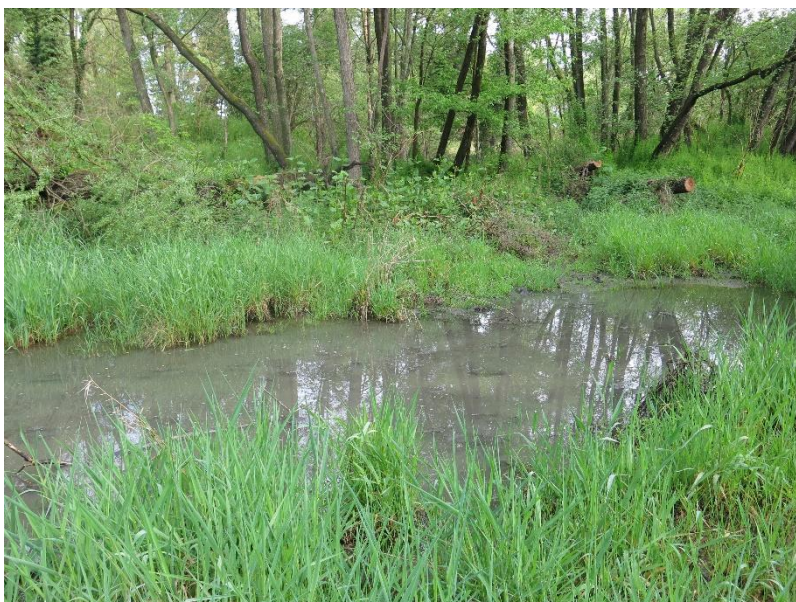
Avec la baisse importante des débits printaniers de l'Azergues, la frayère de Lucenay avait une surface en eau avoisinant les 700 m<sup>2</sup> lors de l'inventaire piscicole. 26 EPA ont été réalisés sur la frayère. A noter qu'aucune gestion du clapet n'a été réalisée cette année par le SMBVA.

Figure 13: Frayère de Lucenay lors de l'inventaire piscicole en 2021 (photo : FDAAPPMA69)

L'inventaire piscicole a mis en évidence un seul chevesne sur la frayère en 2021 ; l'hydrologie faible de l'Azergues n'a probablement pas permis le maintien en eau de la frayère. Effectué auparavant, la gestion de la frayère par le vannage garantissait une meilleure réussite du fonctionnement de la frayère. Seul l'hydrologie semble être le facteur limitant principal.
