Rétablissement de la circulation piscicole sur le seuil de la Randonnière sur la Brévenne

Présentation des travaux

Arasement d'un ouvrage en travers de type seuil sur le cours d'eau Brévenne au droit du lieu dit la Randonnière commune de Courzieu/Brussieu

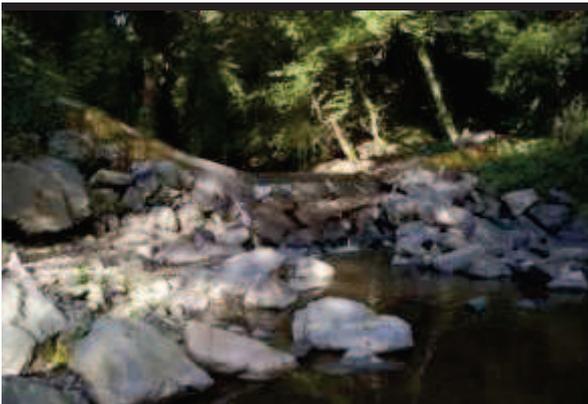
Condition d'écoulement sur l'ouvrage en période d'étiage (8/07/2011)

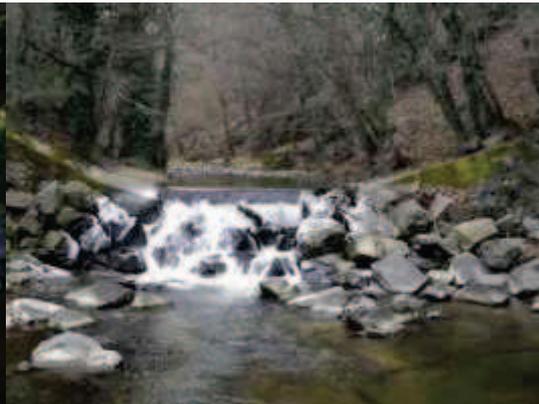
Condition d'écoulement sur l'ouvrage au module d'étiage (02/2011)

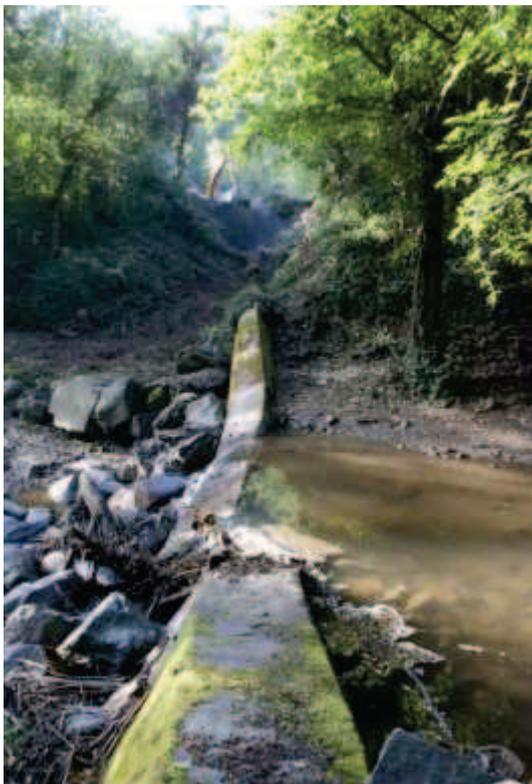
Stade avancé de dégradation, l'ensemble du parement rive droite est déstabilisé, une brèche légèrement désaxée rive gauche se dessine.

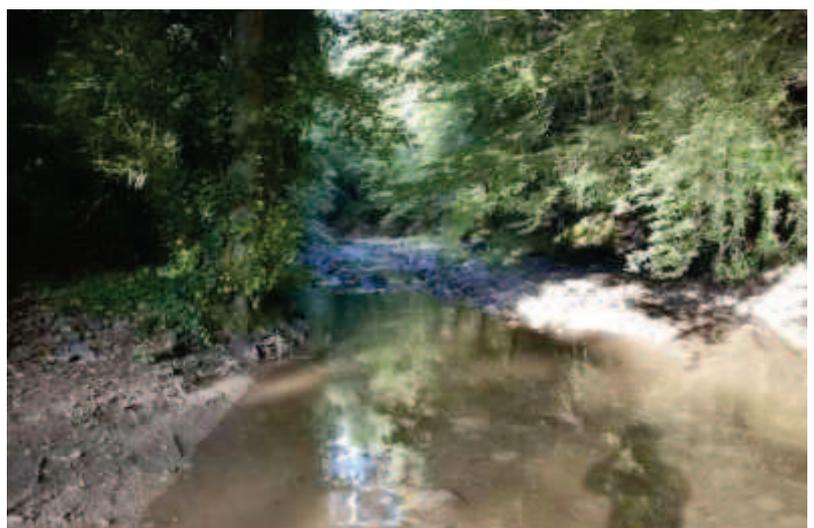
Influence modérée de l'ouvrage sur les paramètres physique du lit à l'amont. Les longueurs impactées sont nettement inférieures à la relation hauteur de chute/pente naturel du lit

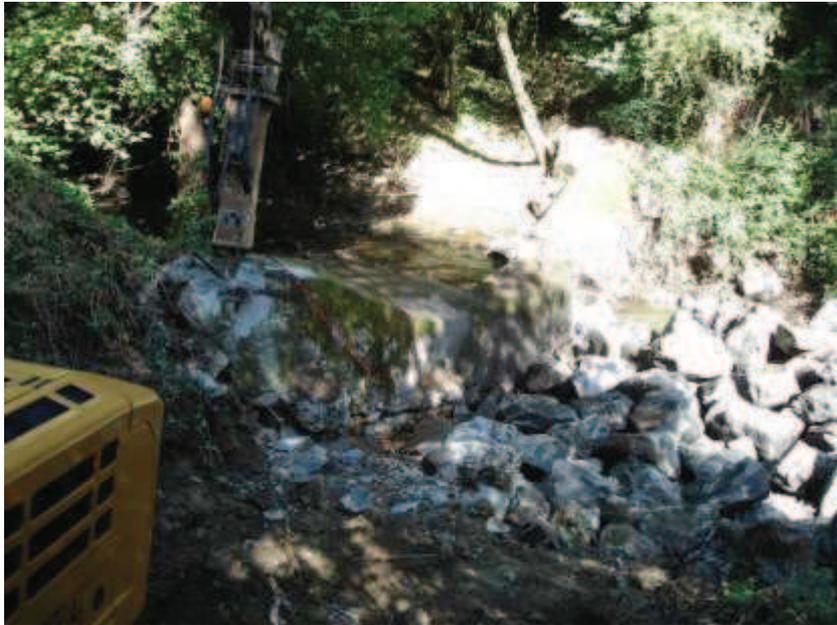
Confection d'une plate forme de travail pour la pelle mécanique à l'aide des blocs présents en pied d'ouvrage

Une pêche électrique de sauvetage a été réalisée par la Fédération de Pêche du Rhône avant travaux. Le chantier a été réalisé en eau. Les blocs présents sur place ont été utilisés pour créer une rampe dans la fosse afin de permettre à la pelle mécanique de démonter le seuil. Les blocs ont ensuite été réutilisés pour diversifier les écoulements en aval. Les matériaux accumulés en amont n'ont pas été régalez. L'objectif était de laisser la rivière reprendre les matériaux et les répartir naturellement en aval.

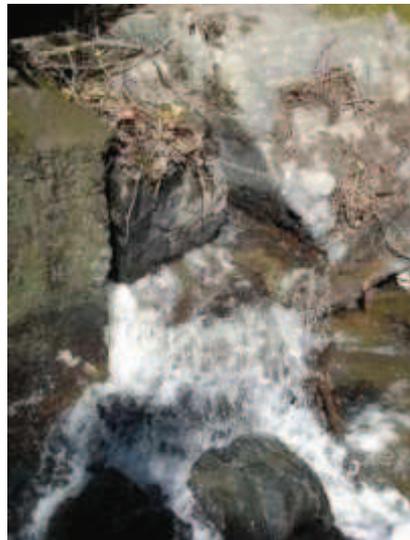
Mise à jour d'une brèche sur les $\frac{3}{4}$ de la hauteur de l'ouvrage sous forme d'une banquette

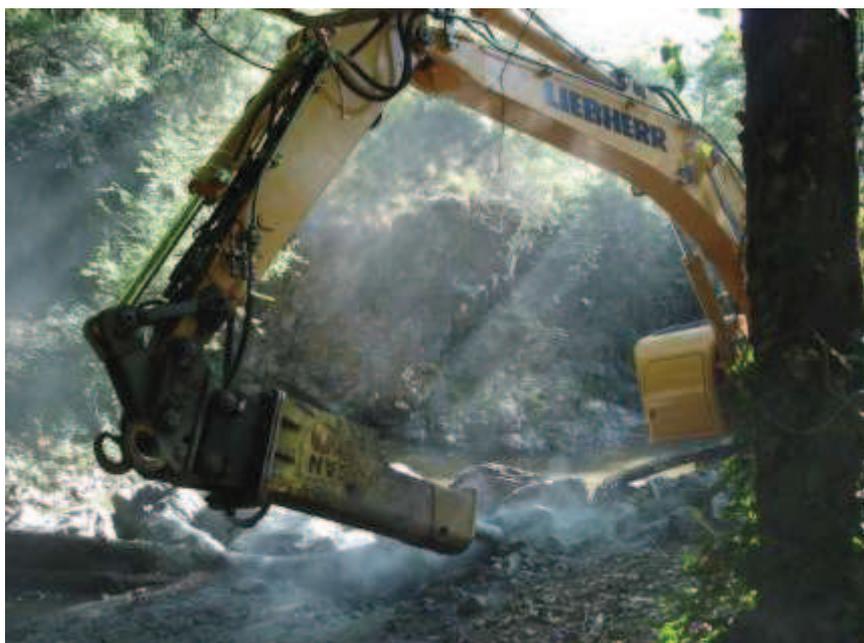
Destruction progressive de l'ouvrage avec le BRH. La nature du béton (béton au laitier) réalisé avec des résidus de fonderie et le ferrailage massif et dense ralentissent considérablement le chantier

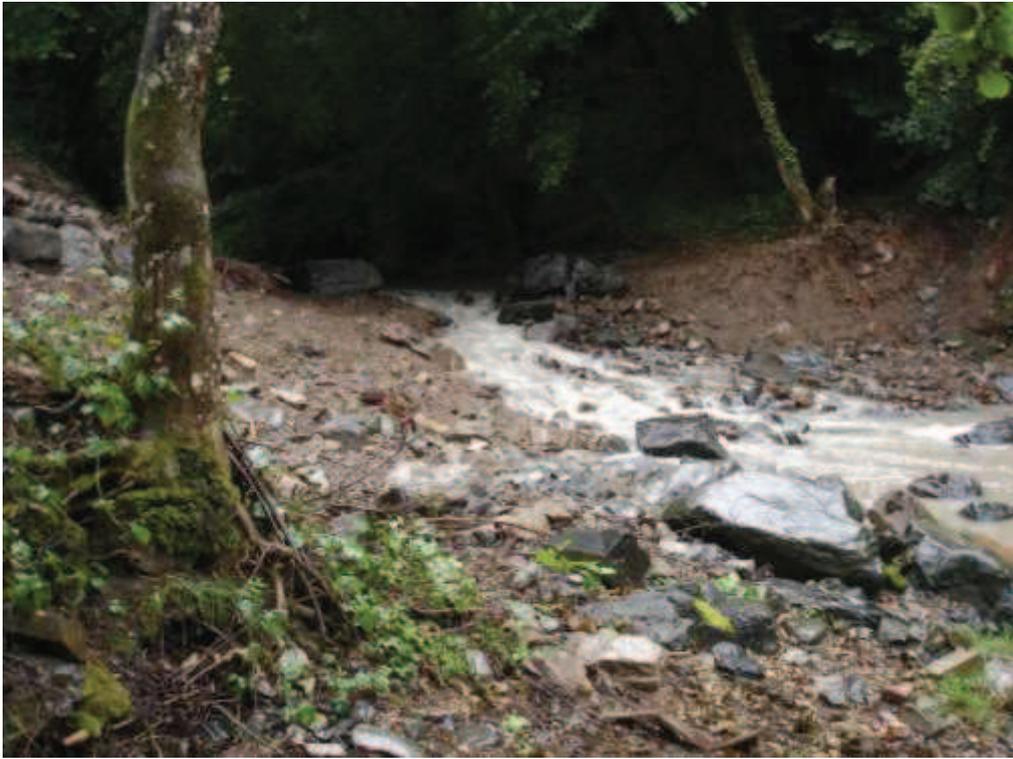
Remise en forme grossière des matériaux afin de permettre un écoulement préférentiel
(15/07/2011)

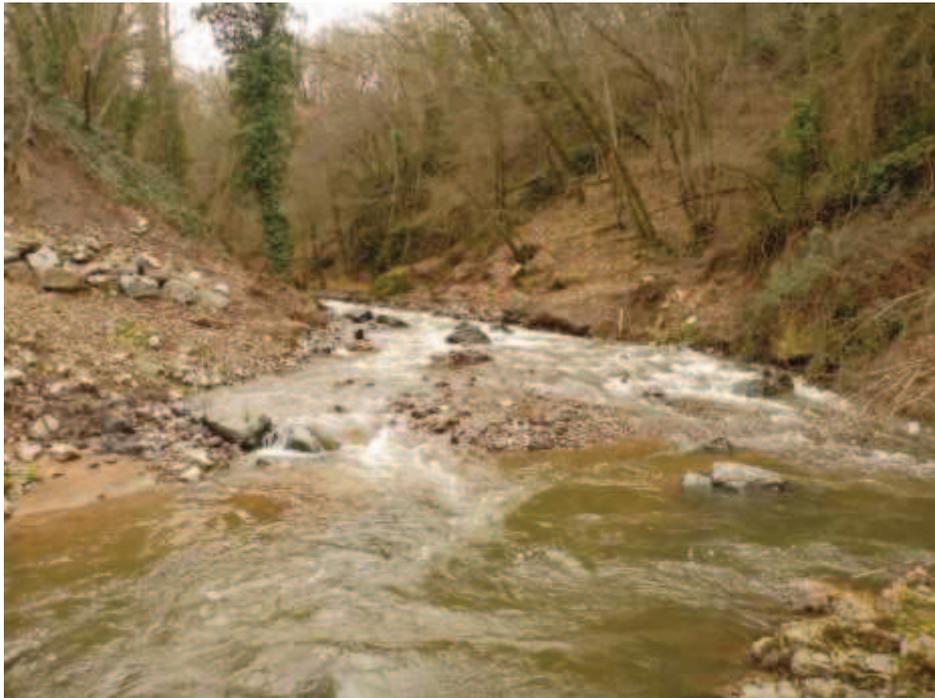
Migration progressive du front de matériaux libérés par le chantier

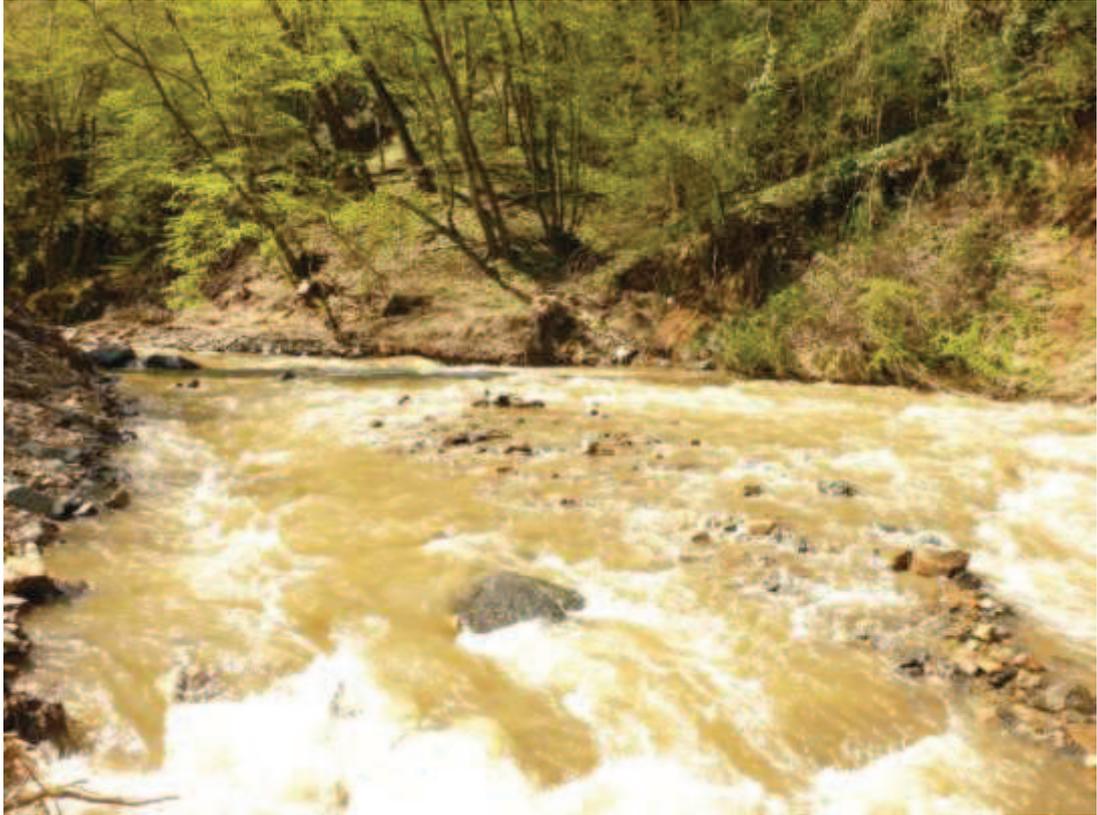
Migration progressive du front de matériaux libérés par le chantier (18/04/2012)
