Compte rendu d'action

Suppression de 3 seuils en rivière et remplacement par des épis déflecteurs sur le Torranchin – communes de Saint Forgeux et de Pontcharra sur Turdine

Janvier 2015

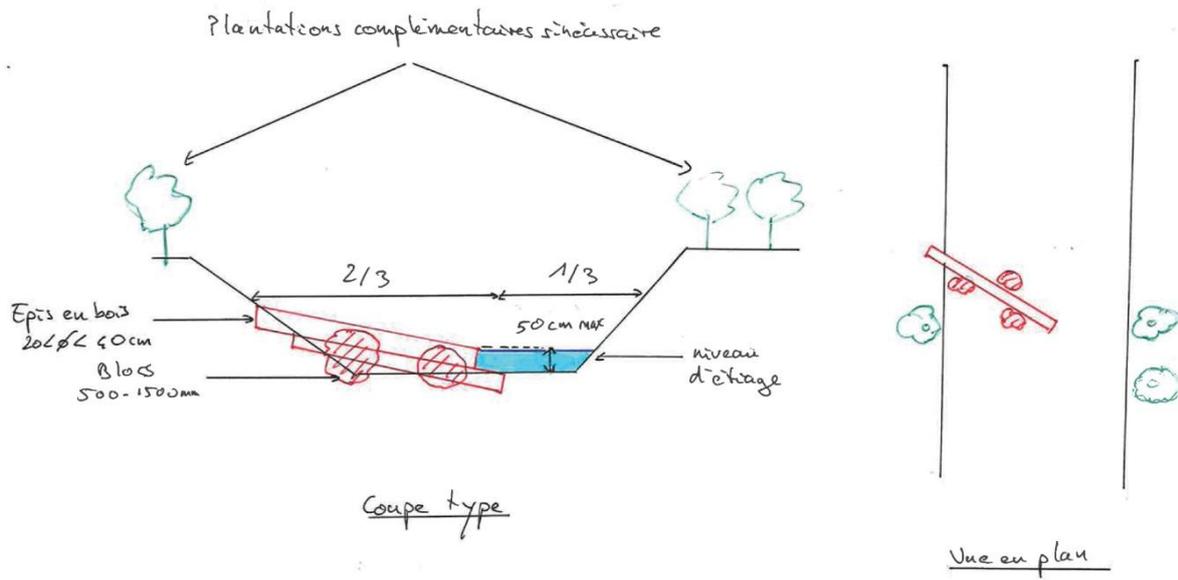
Figure 3: Schémas de principe

- **Suppression totale des seuils en travers du cours d'eau,**
- **Mise en place d'épis respectant les caractéristiques suivantes :**
 - Epis plongeants afin de maximiser les effets sur les courants hydrauliques et de favoriser la stabilité des ouvrages dont l'effet se dissipera progressivement au fil de l'augmentation du débit.

- Epis calé au plus proche du profil en long naturel
 - Têtes d'épis ancrées en berges et stabilisées par les blocs présents sur place éventuellement complétés par des éléments d'apports de granulométrie 500-1500.

- Longueur des épis proche de 2/3 de la largeur du lit mineur.
 - Les épis seront réalisés en essayant de s'approcher au mieux de la configuration naturelle des bancs graveleux déjà présents (hauteur, largeur) ayant la même efficacité que les aménagements projetés.

- Plantations complémentaires en berges pour assurer leur stabilité.
 - Plusieurs orientations d'épis ont été testées pour en évaluer l'efficacité, L'orientation aval semble donner les résultats les plus intéressants et les perturbations en berges les plus réduites.

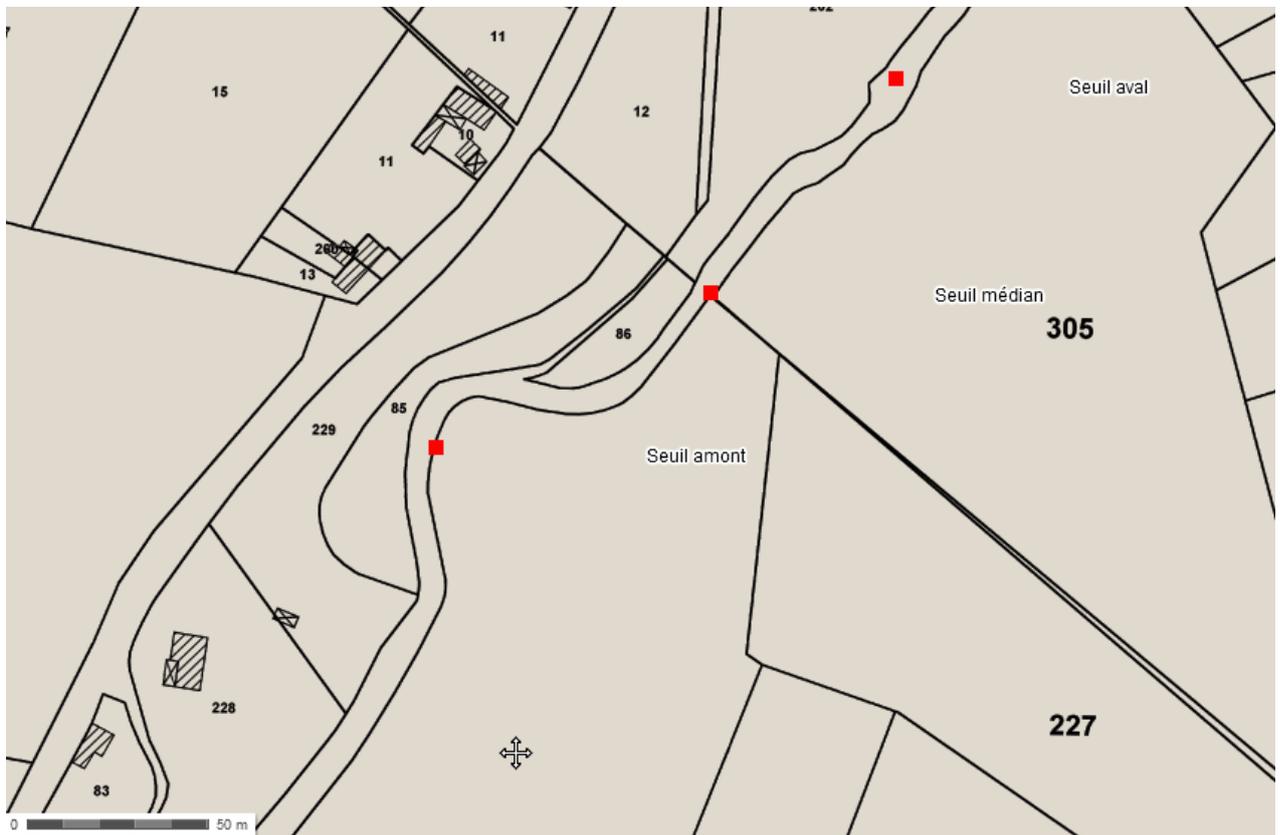
Figure 4: Plan de situation (Fond de plan: Cadastre)

Le projet se situe sur les communes de Pontcharra sur Turdine et de Saint Forgeux, respectivement sur les parcelles AR 305 et 202 et AK 85, 86 et 87. Les ouvrages concernés sont identifiés par les codes ROE 88 875, 88873 et 88877.

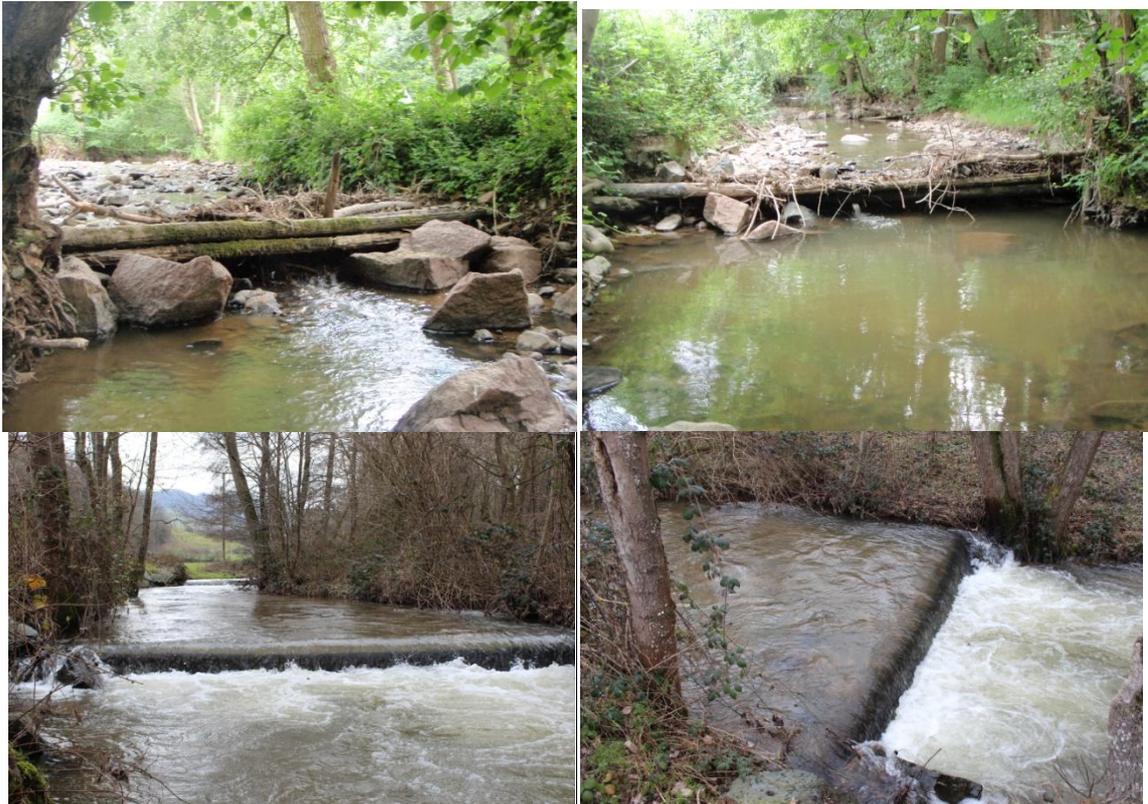
Figure 7: Configuration des seuils avant travaux

Seuil aval	Seuil médian	Seuil amont
Hauteur de chute (cm)	45	40	45
Largeur (m)	4,9	6	6
Longueur (m)	0,3	0,2	0,2
Profondeur fosse (cm)	20	80	60
Etat	Sous cavé	Partiellement sous cavé - encombré	Sous cavé
Impact de l'effacement sur le profil en long	Nul	15ml	Nul

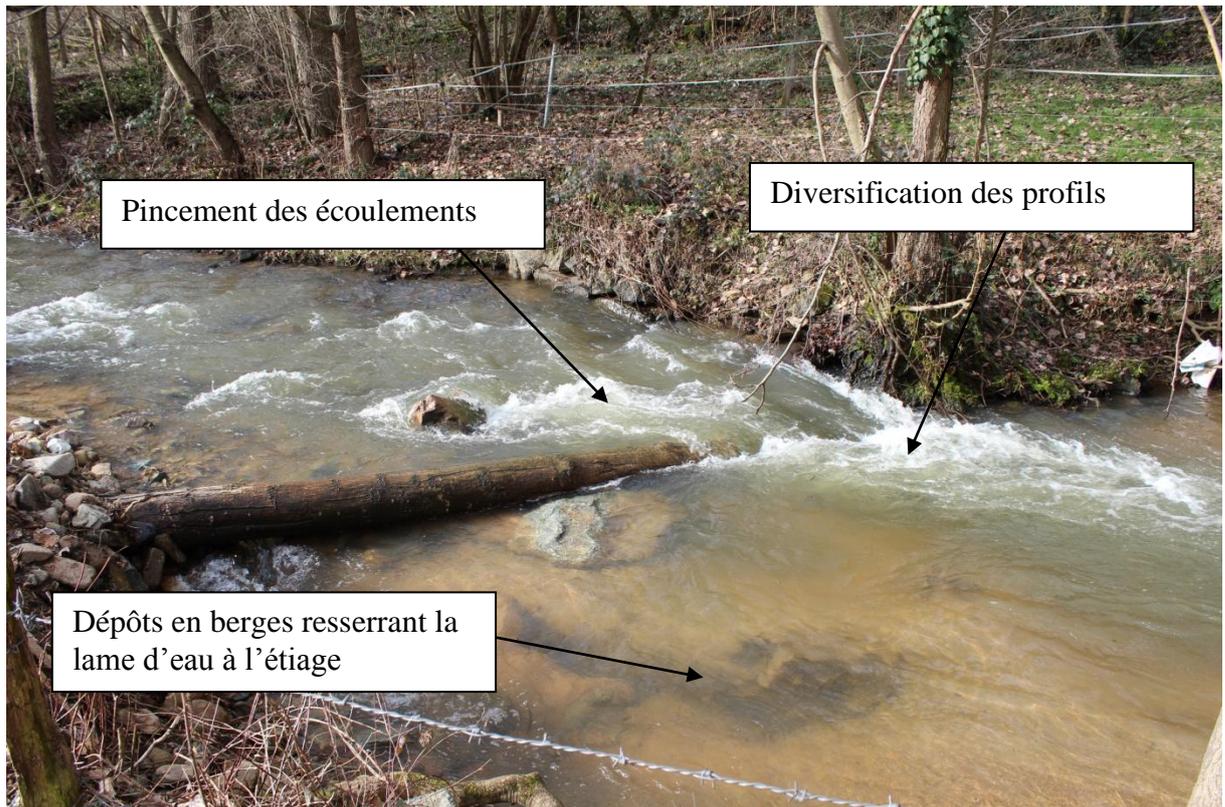
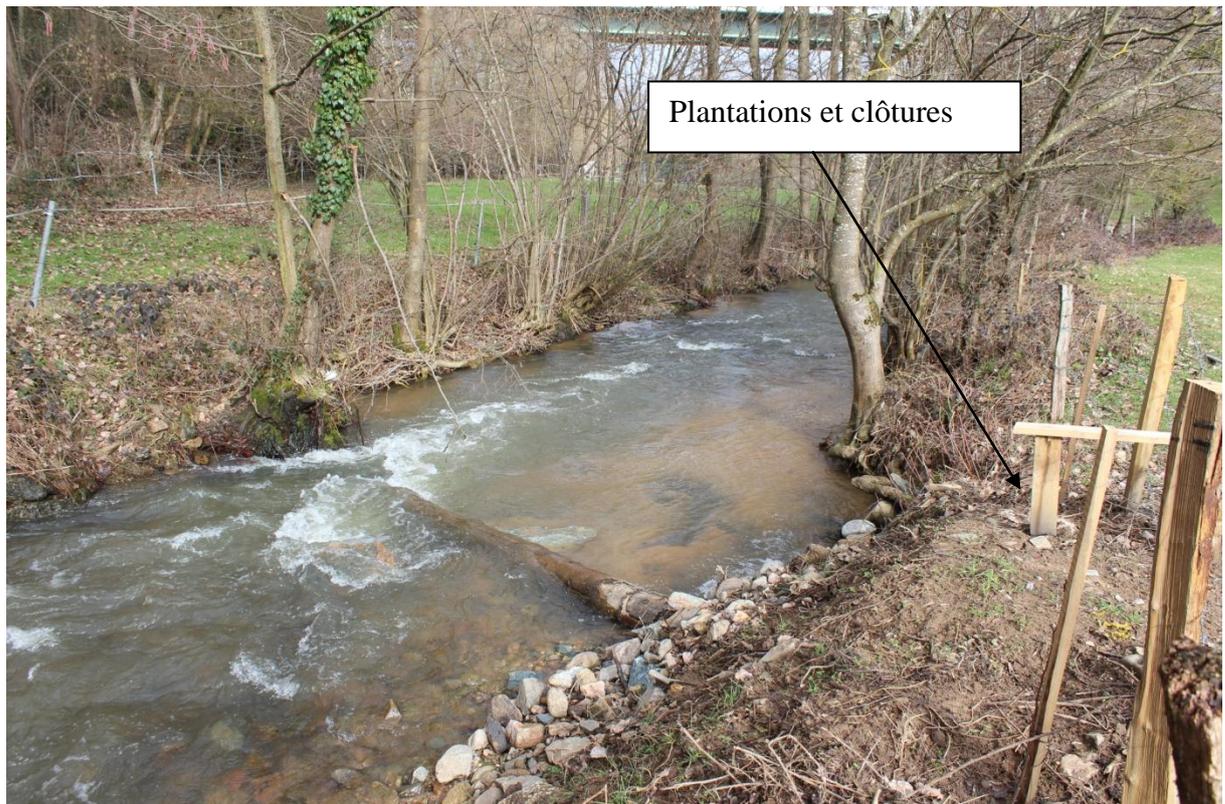
Figure 8: Situation après travaux

- L'évacuation de la sédimentation fine accumulée dans la retenue des ouvrages.
- La diversification des profils et des écoulements.
- Le développement de dépôts en rives permettant en étiage de concentrer la lame d'eau.
- Le rétablissement du transit piscicole et sédimentaire.
