Plan d'eau de Trades

Compte-rendu des travaux de diversification du milieu aquatique

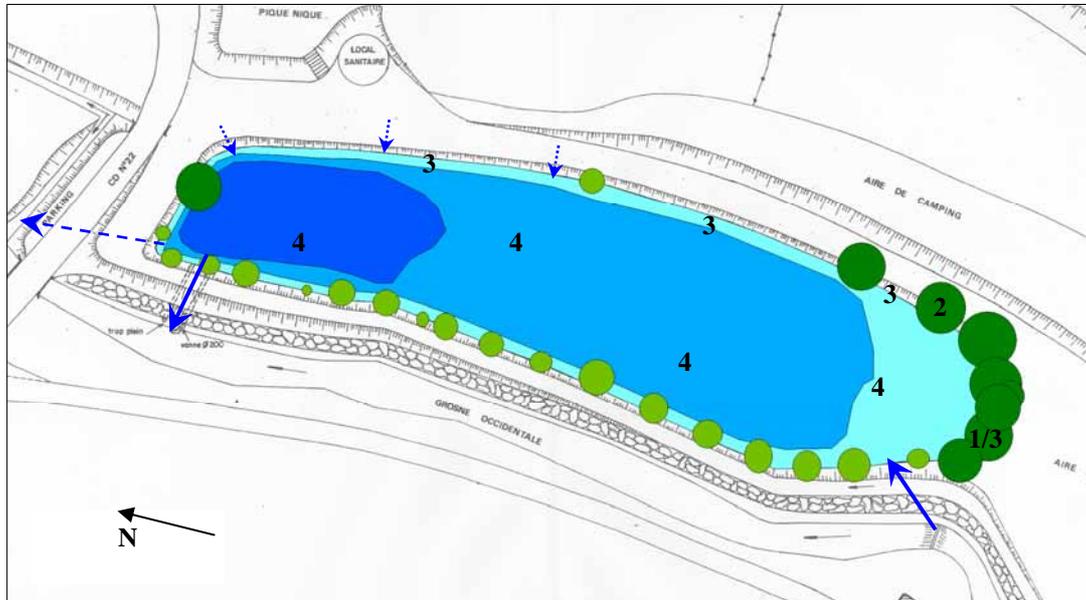
Représentation schématique du plan d'eau et des différentes phases de l'opération :

1 - 5 aulnes situés sur l'extrémité sud ont été abattus dans le but de rouvrir le milieu. Plusieurs branches basses ont également été élaguées. Les troncs ont été débités et laissés à la disposition de la municipalité, les branches quant à elles ont été utilisées pour confectionner des fagots.

2 - Le frêne situé en berge et anciennement taillé en têtard à été élagué, ce qui a également fourni du bois et des branches. La clôture a été retendue correctement après qu'une branche l'ai partiellement affaissée. La majeure partie des produits d'élagage ont été débités et sortis de l'eau.

3 - 89 godets d'hélophytes ont été plantés sur la bordure est ainsi que sur l'extrémité sud qui a été réouverte. 9 espèces (dont certaines déjà présentes) ont été utilisées et disposées selon un gradient de profondeur, depuis la berge jusqu'à un maximum de 60cm.

4 - A l'aide des branchages issus des abatages et élagages, 11 fagots ont été constitués. Les branches utilisées sont celles des aulnes, plus résistantes à la décomposition que le frêne une fois immergées. Elles sont rassemblées en tas dans lesquels des pierres sont enfermées. Ces fagots lestés ont ensuite été immergés, certains partiellement en zone peu profonde, d'autres complètement en zone plus profondes. Une branche du frêne a également été laissée partiellement immergée.

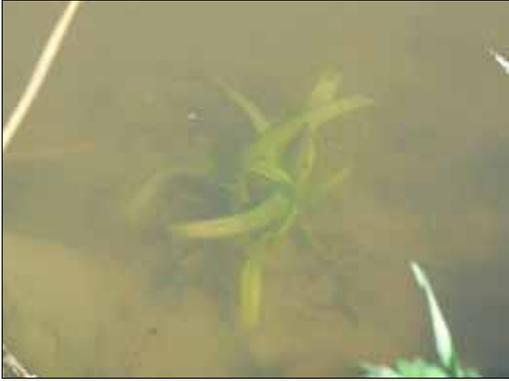
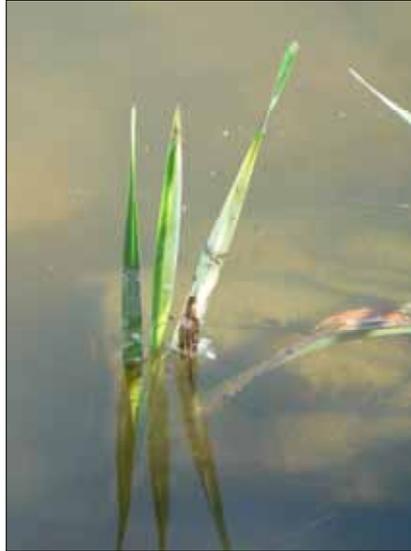
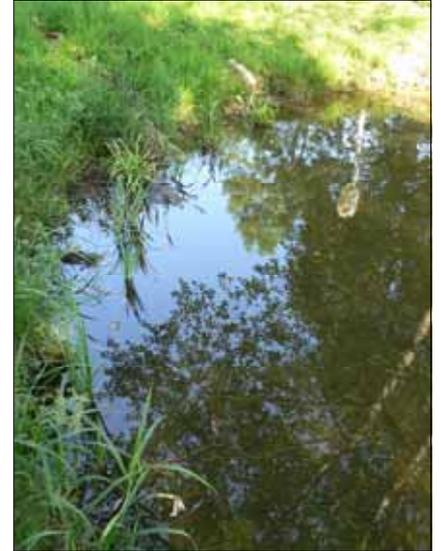
Les plantations semblent avoir repris en grande partie. En effet de nombreux végétaux ont été observés en berge et en faible profondeur, et ont commencé à se développer. Du fait d'une légère turbidité, aucun constat n'a pu être dressé sur ceux plantés en zone plus profonde.

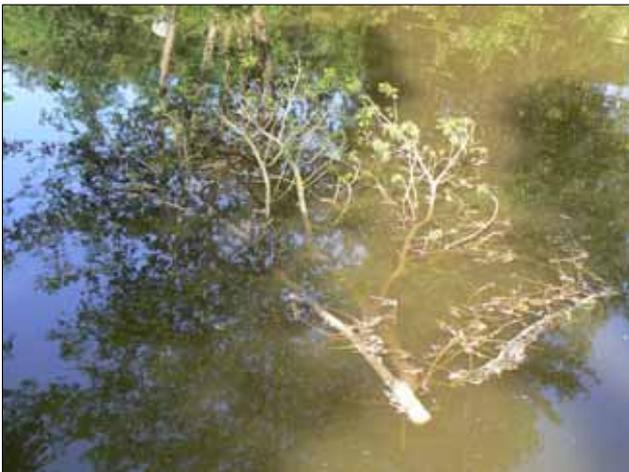
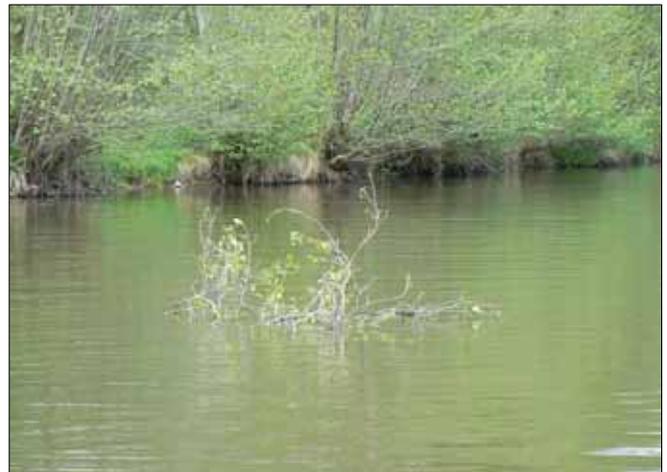
En complément, les fagots immergés offrent des abris conséquents ainsi que des substrats de pontes.

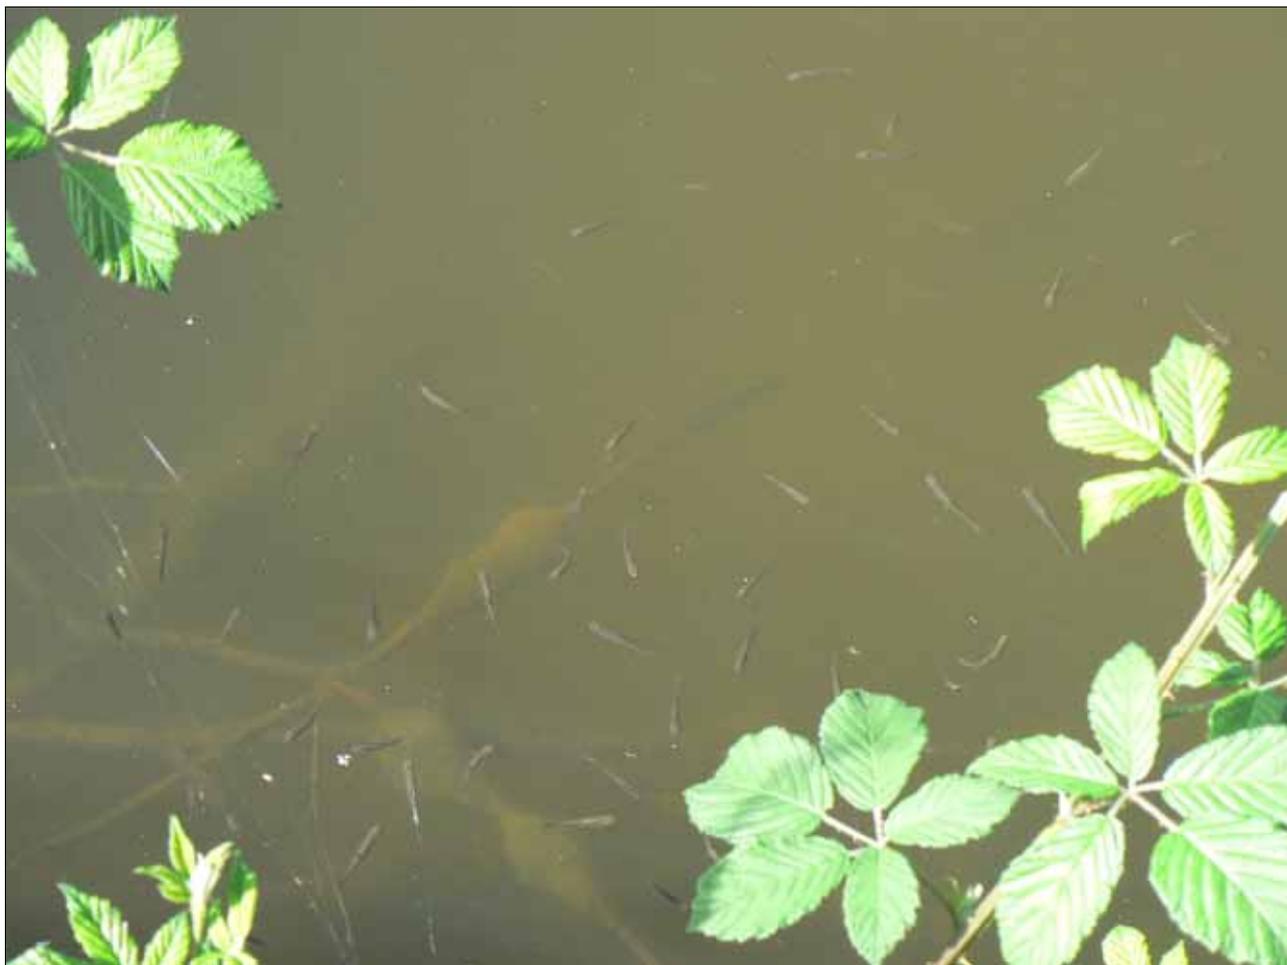
Ce bilan positif se solde par des observations massives d'alevins de cyprinidés. Leur abondance semble beaucoup plus forte que celles habituellement observées à la même période. Il est possible que les adultes aient bénéficié de substrats de frai plus abondants et plus diversifiés, dans les branchages encore verts ainsi que dans les végétaux (même s'ils ne sont encore que peu développés). Il est par ailleurs certain que les aménagements ont favorisé la survie des juvéniles en leur offrant des caches.
