## Restauration de la continuité écologique sur le Bassenon médian Compte-rendu de travaux

# Restauration de la continuité écologique sur le Bassenon médian

## Dossier photographique

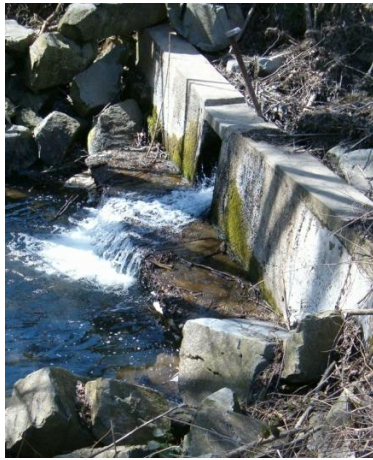
Seuil amont

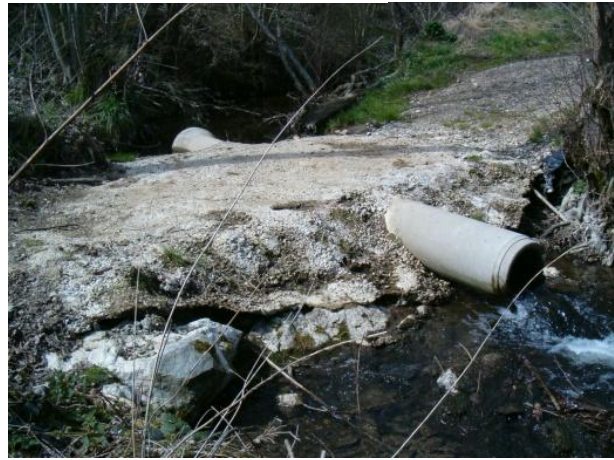
Passage à gué

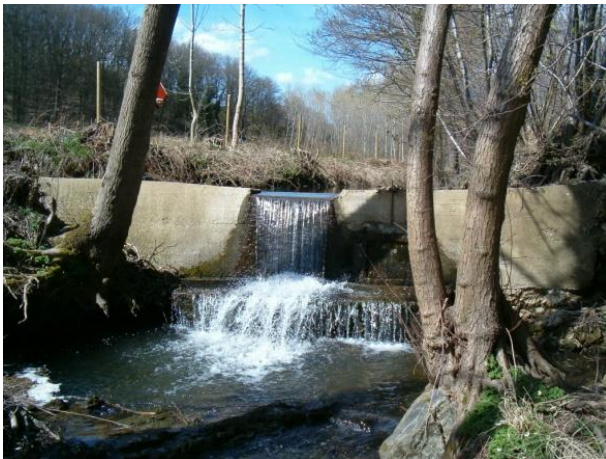
Seuil aval

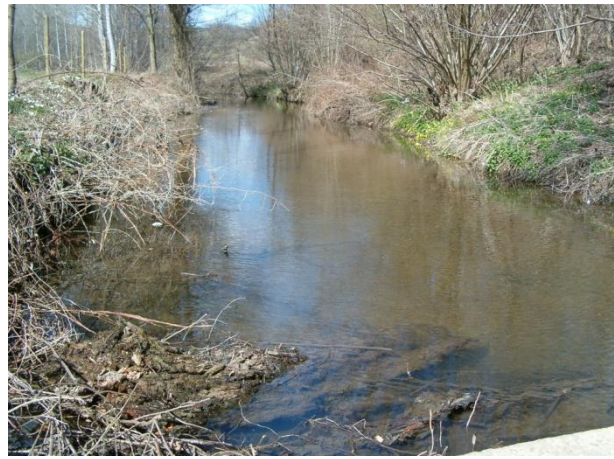
Remous du seuil aval

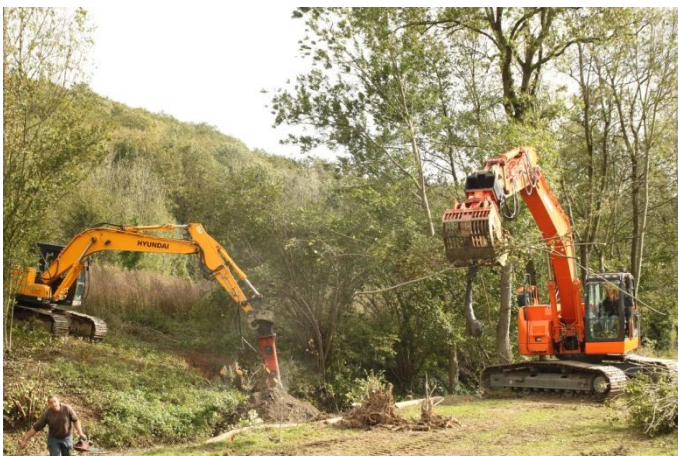
Destruction du seuil aval

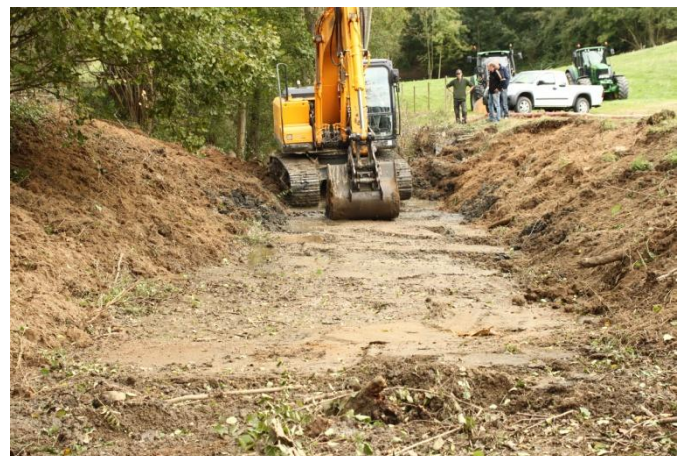
Reprofilage du lit et des berges

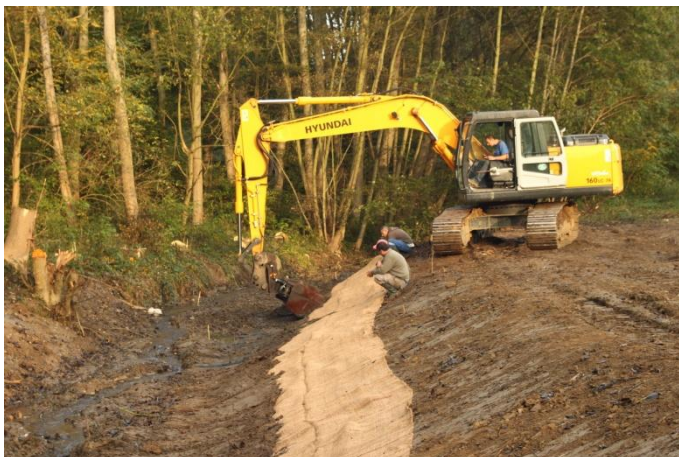
**Protection des berges terrassées au géotextile coco**

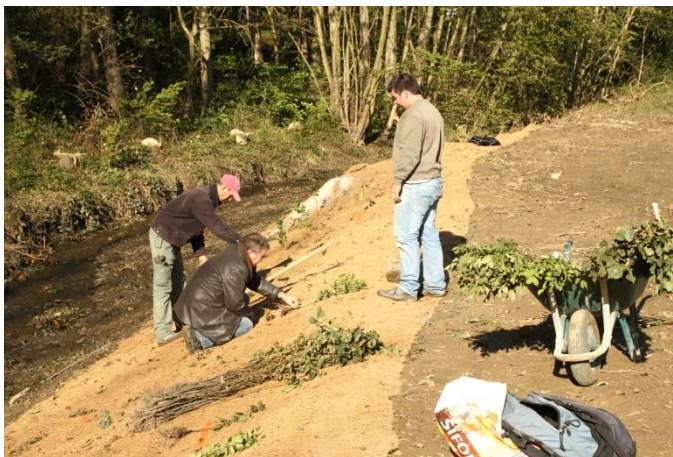
**Plantation de ripisylve**

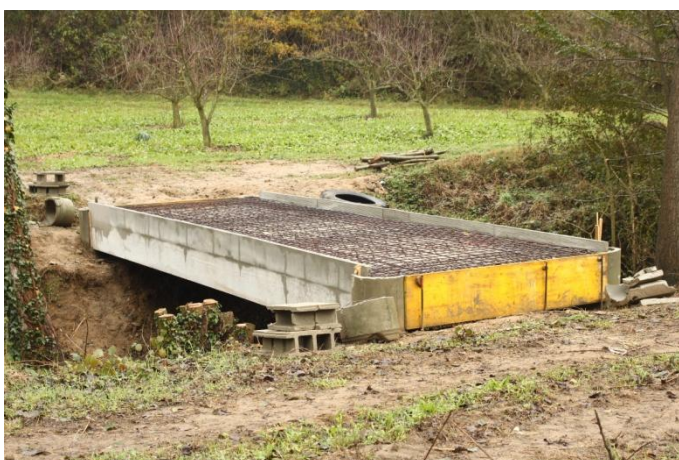
**Confection d'une passerelle pour engins agricoles**

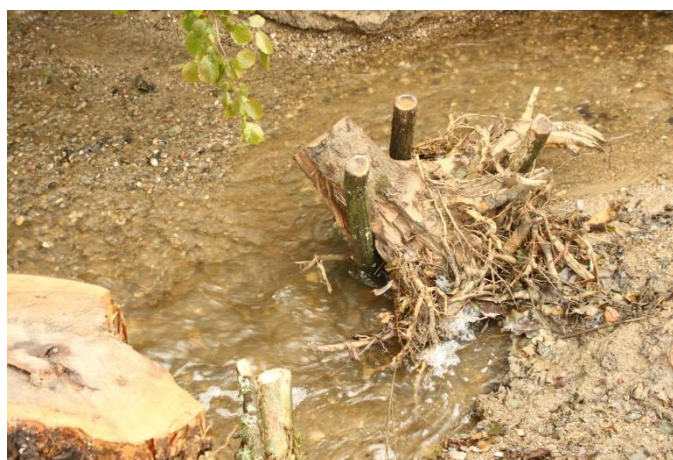
**Ancrage de souches dans le lit**

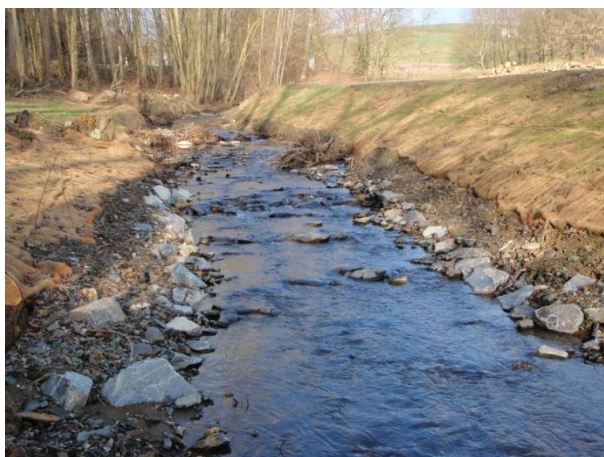
**Site amont, rampe en bloc au premier plan**

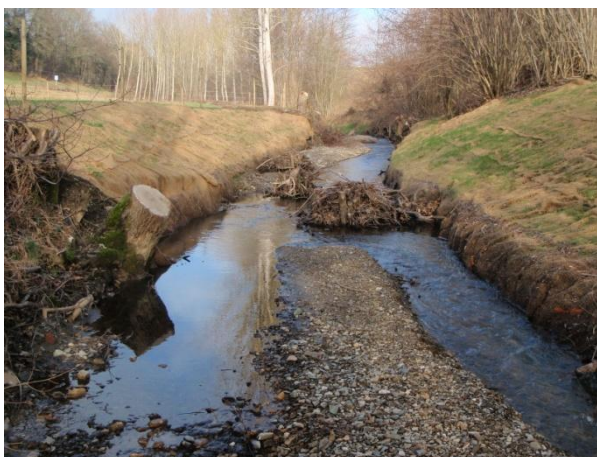
**Site aval**

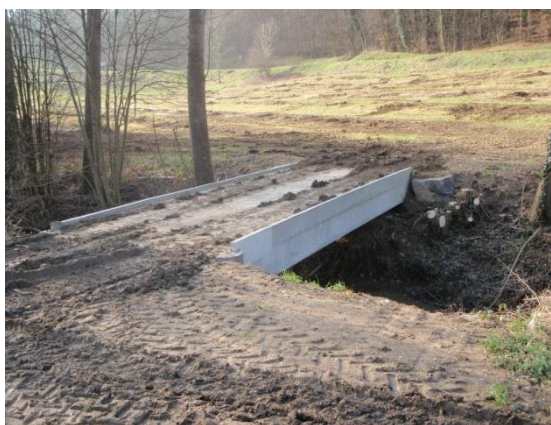
**Passerelle pour engins agricoles**
