Suivi des frayères à brochet restaurées sur la Saône Année 2022

Février 2023

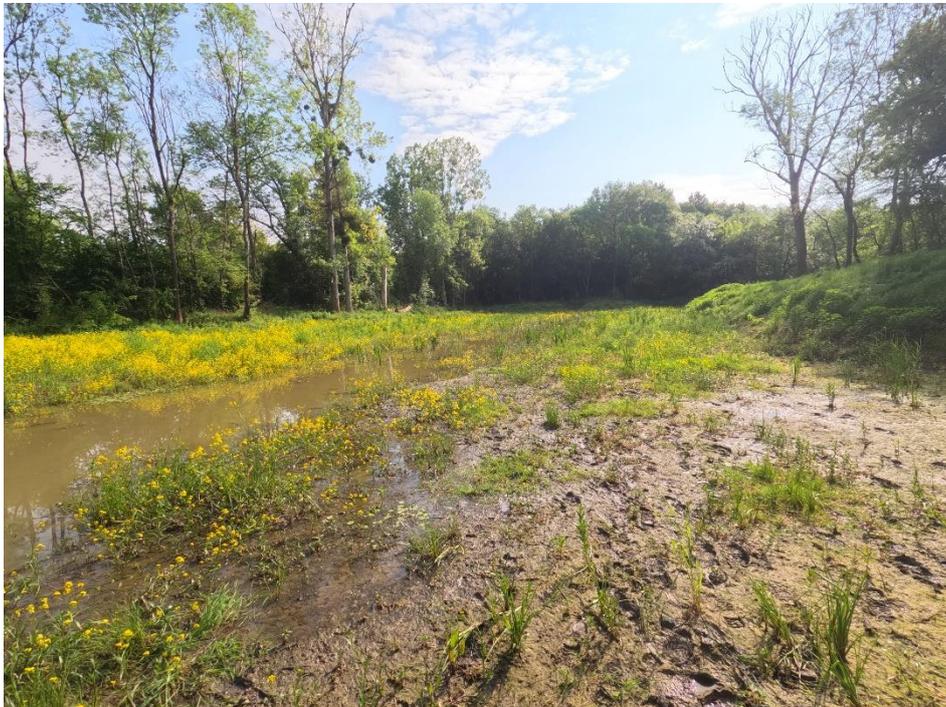
Figure 2 : Photo de la frayère en cours de végétalisation - Mai 2022

Aujourd'hui, la végétation aquatique se développant dans cette dépression est composée de Salicaire commune, de joncs, d'iris, de lycope d'Europe, carex, phalaris pour les principales espèces rencontrées.

Depuis la fin des travaux, la frayère se végétalise progressivement et s'assèche très probablement en été.

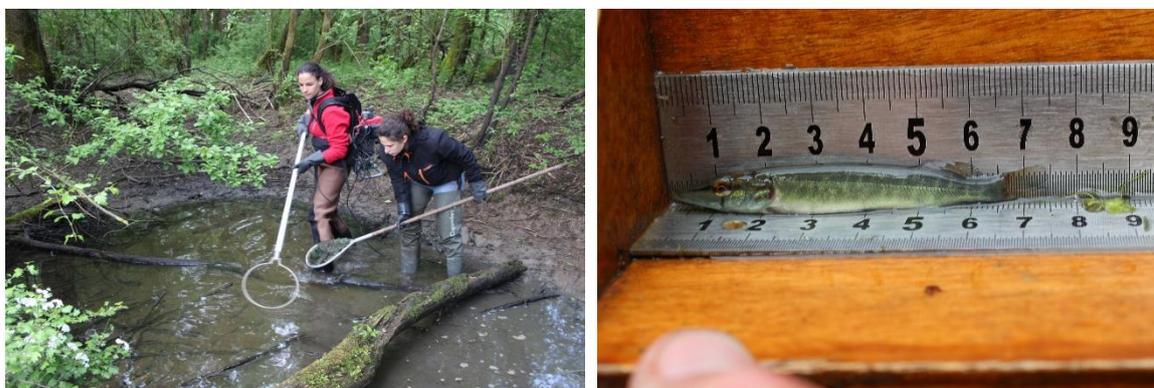
Figure 3 : Pêche électrique (marais de Boistray) et brocheton capturé (frayère de Lucenay en 2017)

Le matériel employé est un groupe portatif de type FEG 1700 (Marque EFKO) utilisé lors de prospections à pied. Le poisson est attiré par le courant en direction de l'anode où l'épuisette permet de le capturer. Les individus sont ensuite déterminés à l'espèce, comptés et mesurés avant d'être remis à l'eau.

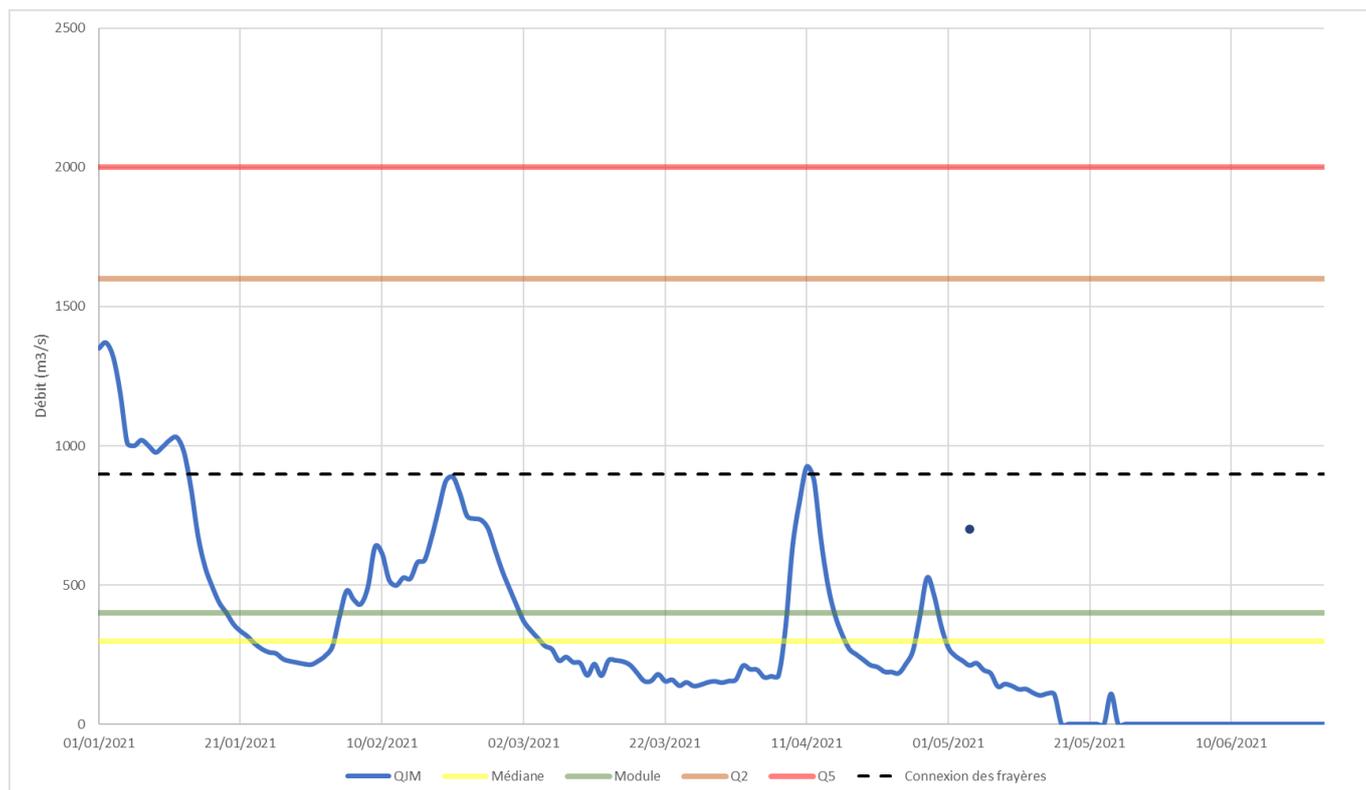
Figure 4 : Hydrologie de la Saône à Mâcon et fréquence de connexion avec les frayères inventoriées (le rond violet correspond à la date d'inventaire)

L'hydrologie de la période hivernale 2022 a été très défavorable pour la montaison des adultes avec une seule connexion début janvier. Par la suite, l'hydrologie a été très déficitaire en lien avec le printemps sec et a entraîné l'assèchement des frayères. L'année 2022 a donc été défavorable dans l'ensemble pour l'espèce.

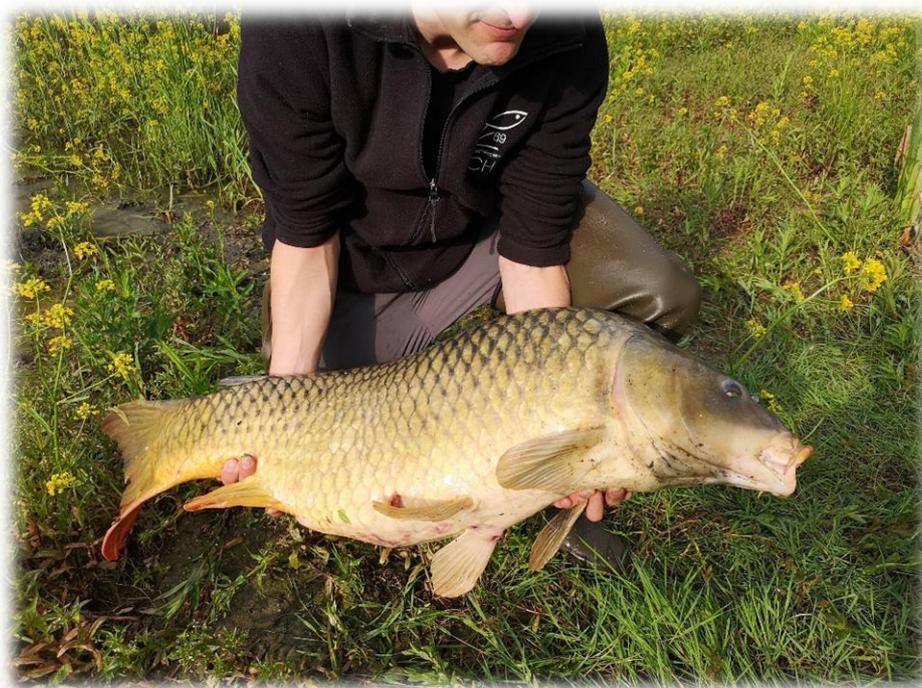
Figure 8 : Adulte de carpe commune inventorié

Les espèces présentes sont caractéristiques de ces annexes hydrauliques lenticules : carassins, pseudorasbora affectionnent ce type de milieu. On notera la présence de deux sujets adultes de carpe commune (96cm et 100cm) ainsi que de nombreux alevins de cyprinidés (probablement des carassins).
