Compte rendu d'action

Restauration d'une zone humide favorable à la reproduction du brochet dans le Val de Saône sur la commune de Saint Georges de Reneins

**Fiche action Plan de Gestion du marais de Boistray
Fiche action DOCOB Natura 2000**

Octobre 2014

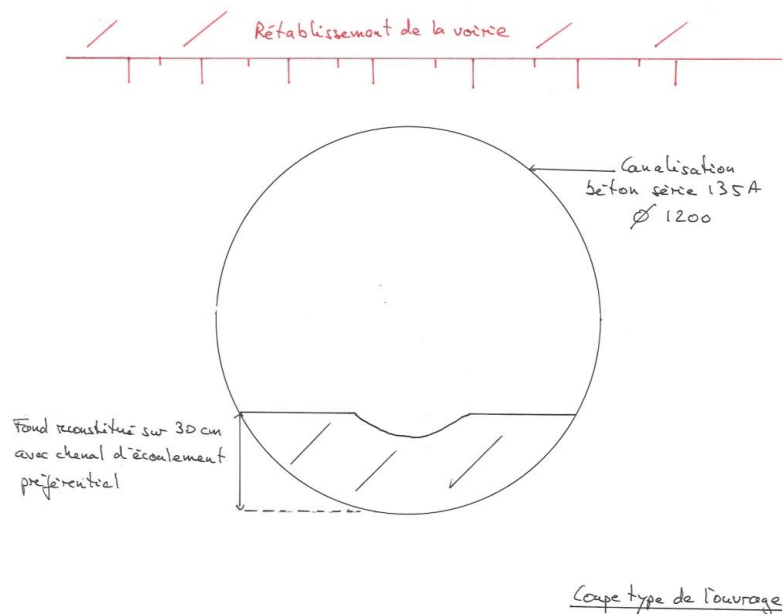
Figure 1: Coupe type de réaménagement de la buse

- Le remplacement de la buse sous le chemin. L'ancienne a été remplacée par une buse circulaire en béton de 1200 calée à 168mNGF soit 20cm en dessous pour améliorer la fréquence de connexion (+25% en période de reproduction du brochet). Une épaisseur de matériaux de 30cm a été régalée en fond d'ouvrage afin d'en améliorer l'attractivité ;
- Le nivellement du fossé de connexion à la même cote que la buse. La vanne a toutefois été conservée à la demande du locataire de la parcelle,

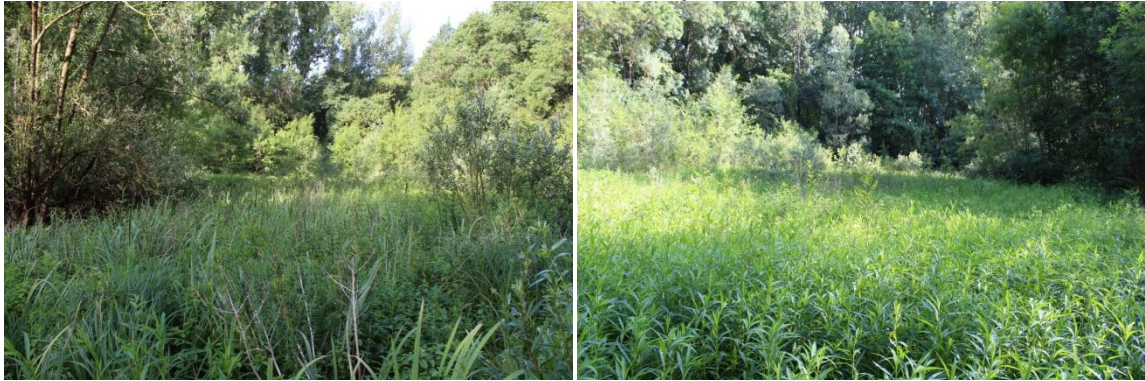
Avant travaux - Frayère

Partie basse colonisée par les héliophytes et l'euphorbe de marais – Partie haute colonisée par les Aster et de jeunes boisements de saules et de frêne.

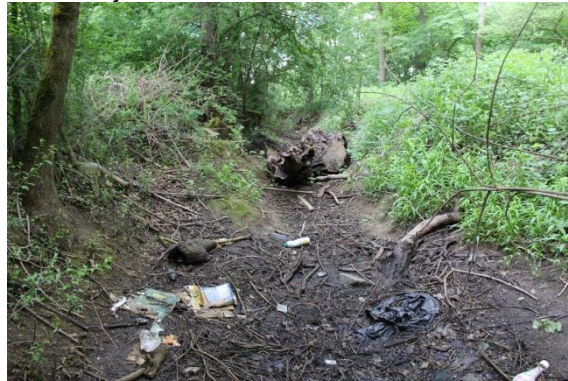
Fossé de connexion

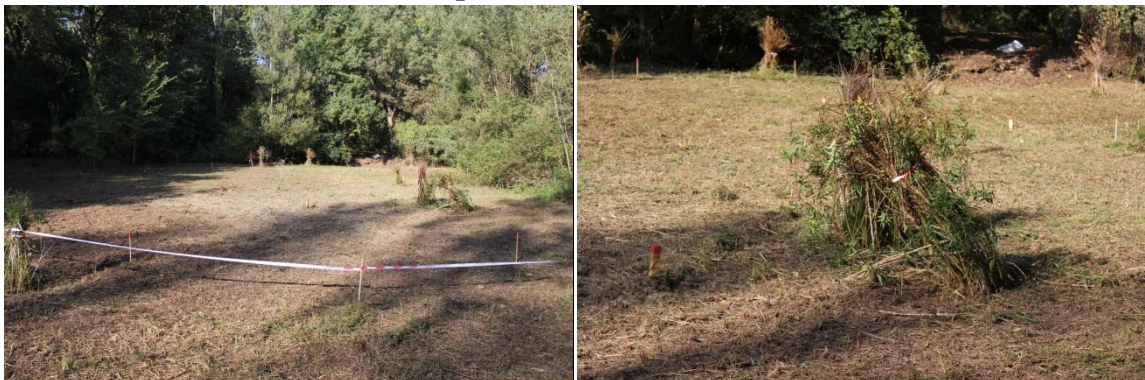
Balisage de la zone de circulation des engins, des pieds d'euphorbe des marais et des terrassements

- Localisation du projet à l'ouest de la parcelle,
- Mise en place d'une piste d'accès provisoire traversant le fossé alors qu'une rampe d'accès empierrée existe mais est colonisée par plusieurs espèces protégées dont principalement la Fritillaire pintade,
- Raidissement des talus de la dépression à 10H/1V contrairement à ce qui était prévu initialement (20H/1V) pour réduire l'emprise dans le zone colonisé par l'euphorbe des marais.
- Balisage, mise en dépôt à l'ombre et réimplantation rapide des 19 pieds d'euphorbe de marais présents dans l'emprise de terrassement.
- Balisage des limites de circulation des engins.

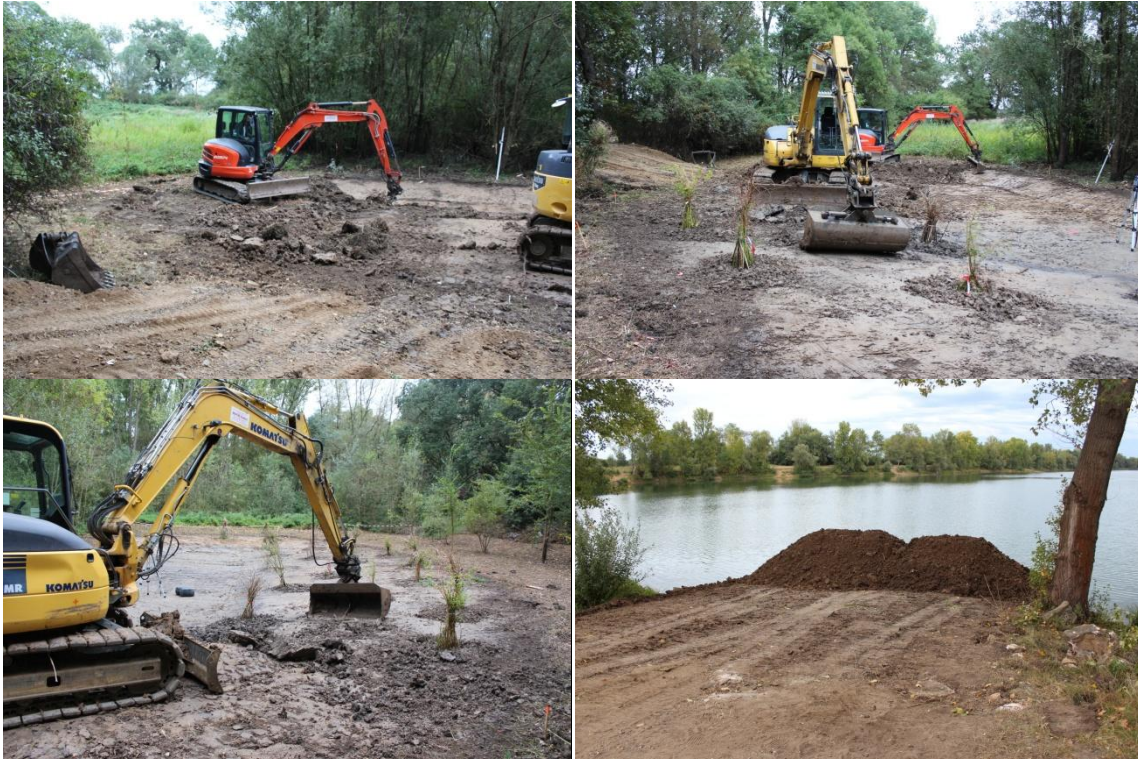
Stabilisation du talus

Les terrassements nécessaires à la pose de la buse ont localement déstabilisé le talus. Afin de garantir la circulation des engins agricoles en toute sécurité nous avons décidé de mettre en place un enrochement sur 4ml non prévu initialement.

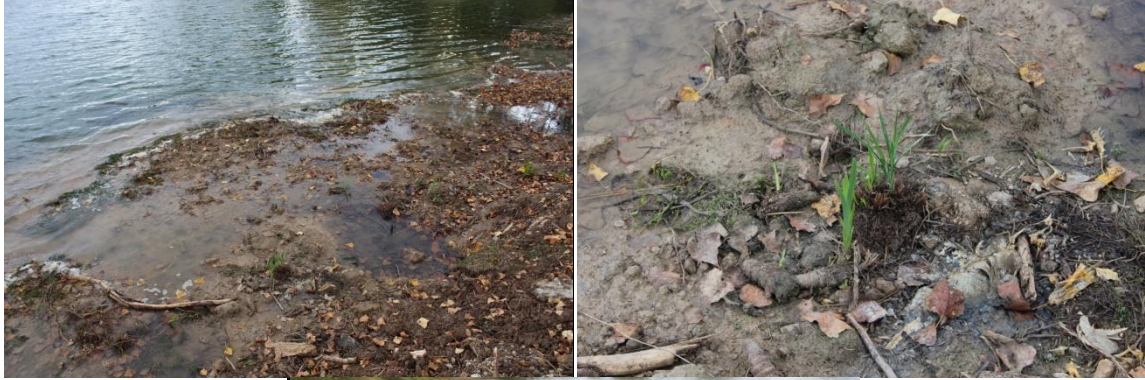
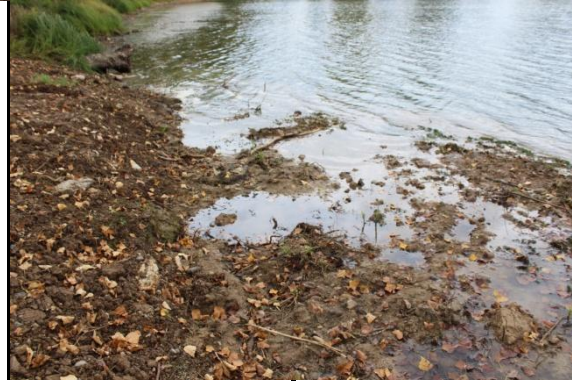
Haut fond créé en bordure du plan d'eau avec développement spontané d'hélophytes

La solution retenue pour l'évacuation des déblais est la création d'un haut fond au nord du grand plan d'eau de Boistray. Les objectifs de ce choix sont multiples :

- Réduire le coût de transport des déblais,
- Valoriser écologiquement ces terres riches en hélophytes en formant un haut fond végétalisé permettant :
 - De consommer une partie des nutriments arrivant des cultures en amont,
 - De constituer des zones favorables à la reproduction des poissons (brochets et cyprinidés).

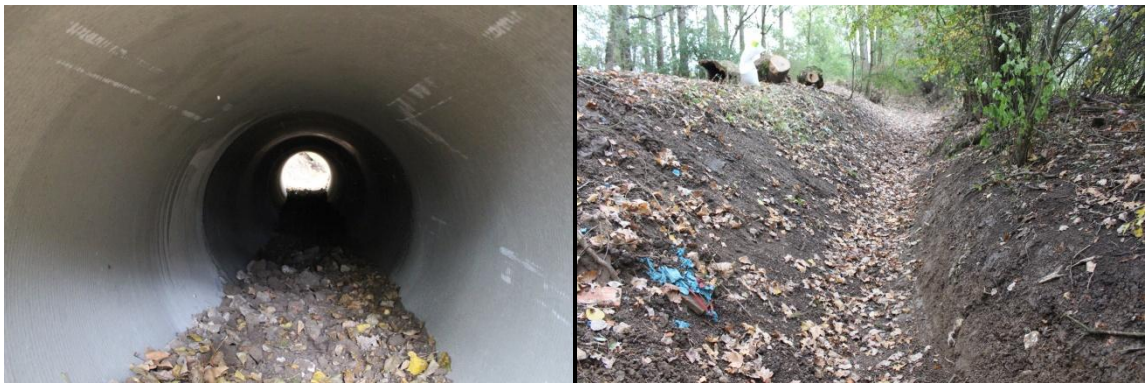
Réaménagement de la buse et du fossé

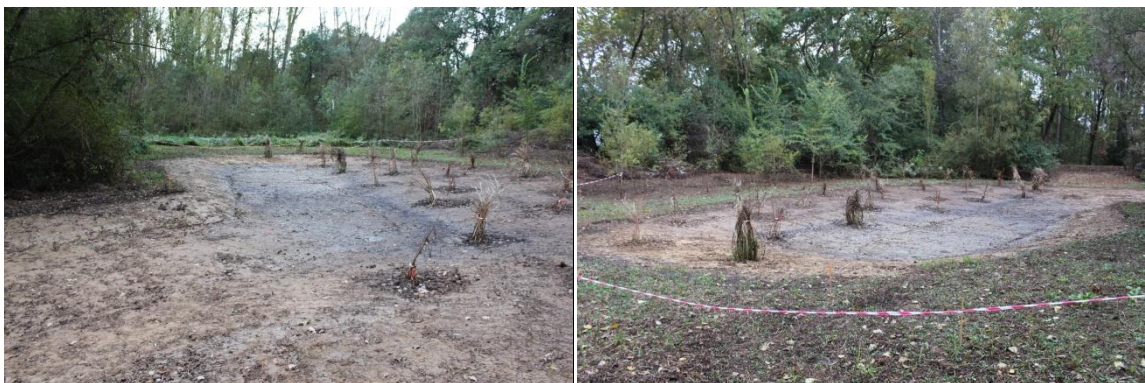
Vues de la dépression réalisée et des pieds d'euphorbe réimplantés

- L'aménagement de l'ancien bassin de pisciculture avec le terrassement d'une dépression de 35m de long sur 4m de large à 167.6mNGF soit 20 à 75cm en dessous de la cote actuelle. La surface totale terrassée est d'environ 700m² dont 130m² au plus bas. Les talus ont été terrassés en pente douce (proche de 10H/1V).
