Effacement d'un obstacle sur le ruisseau de l'Artilla - 2012

Historique du chantier – décembre 2013

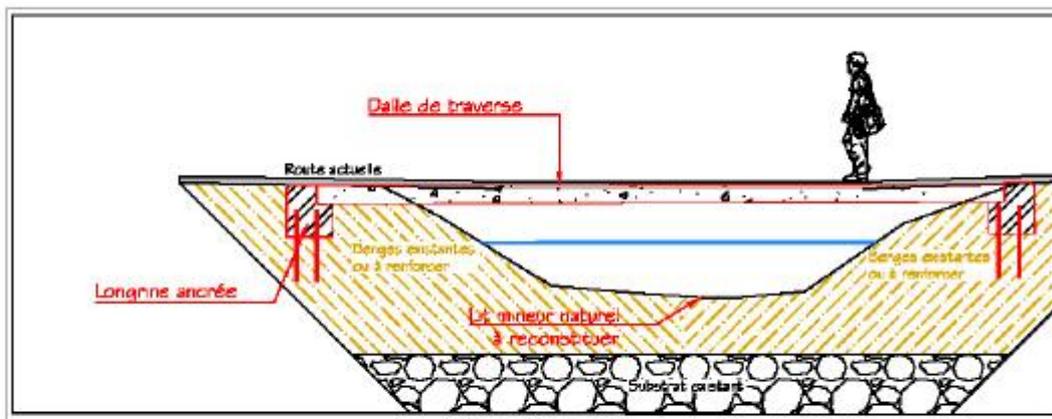
Aperçu d'un ouvrage ancré par des longrines

L'ouvrage existant est supprimé intégralement et remplacé par un ouvrage aux fondations ancrées dans le sol. Après dégagement du fond de fouille sur lequel l'ouvrage sera placé, un radier est ancré dans le socle rocheux par l'intermédiaire de forage et de ferrailage. Un tablier en béton armé viendra recouvrir les culées.

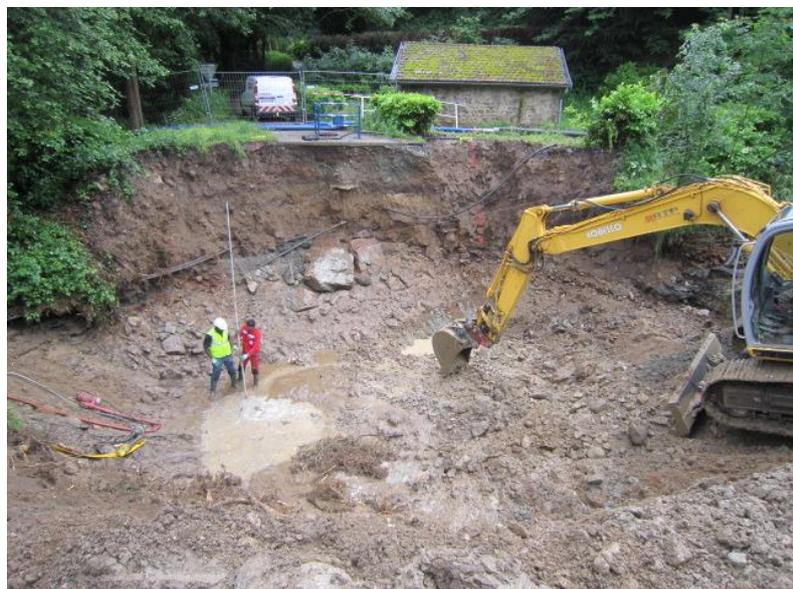
Début des terrassements, enlèvement de l'ouvrage existant

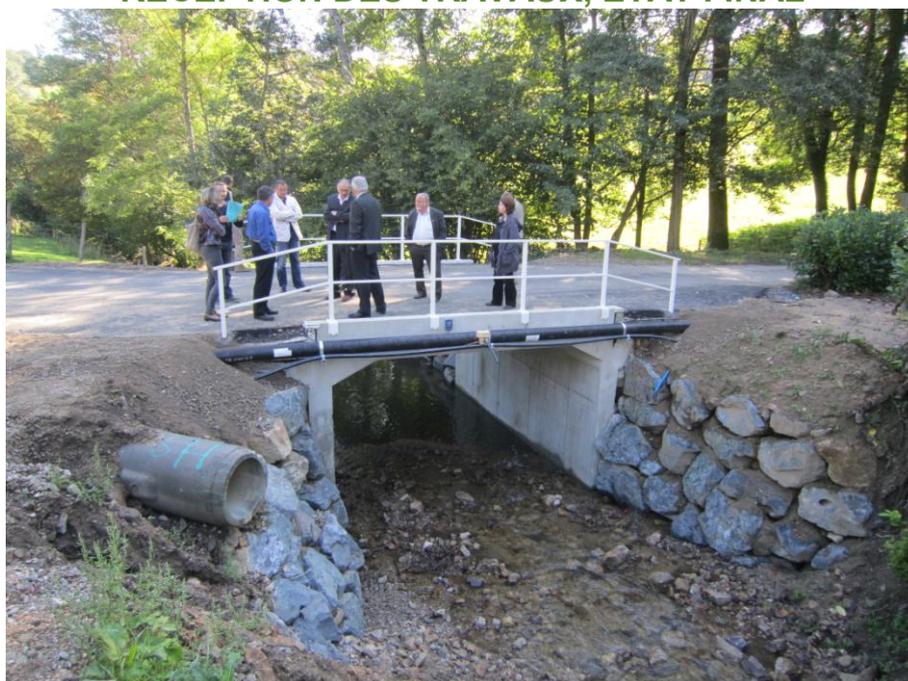
Visite de réception des travaux en compagnie des entreprises actrices du chantier, ainsi que des élus et de l'équipe technique du SMAGGA, des partenaires financiers (Agence RMC, FDAAPPMA69) – 2/10/12
